## 85 § Poikkeamisluvan hakeminen rakennuksen purkamista varten

Kunnanhallitus 14.4.2025 § 85

## Kuntotarkastus RS<sup>3</sup>

Helsingintie 165  
07150 Laukkoski  
21.02.2023

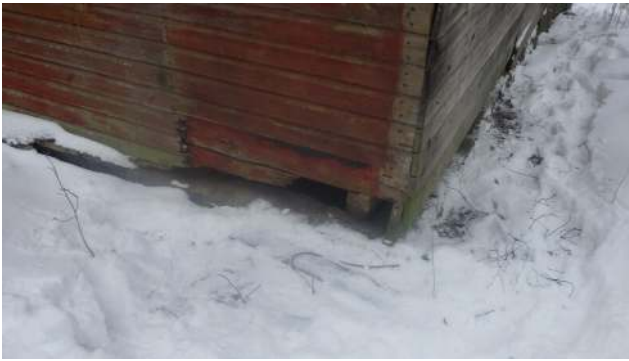
- Ulkoseinän alaosan puurakenteiden ja maanpinnan välinen korkeusero on alle 10 cm ylärinteen nurkalla. Riskinä on ulkoseinärakenteen alaosien vaurioituminen, mikäli rakenteeseen pääsee maaperästä kosteutta. Lisäksi seinien alaosat ovat alttiina roiskevesille ja talvisin lumelle. Rakenne on luokiteltu riskirakenteeksi kuntotarkastuksen suoritusohjeessa (KH 90-00394). Ulkoseinän alahirret ovat lahonneet tällä kohdalla. Toimenpidesuosituksat ks. kohta 11; hirsirakenteet. Sokkelin vierustan parannustoimet ks. tekstin aikaisemmin raportissa.

1. Ulkoseinä lahonnut ylärinteen puoleisella nurkalla

**Hirsissä havaittujen vaurioiden laajuus on suositeltavaa selvittää rakenteita avaamalla ja vauriot korjata. Hirsirungon kunto tulee tarkastaa, kun nykyinen ulkoverhous puretaan.**

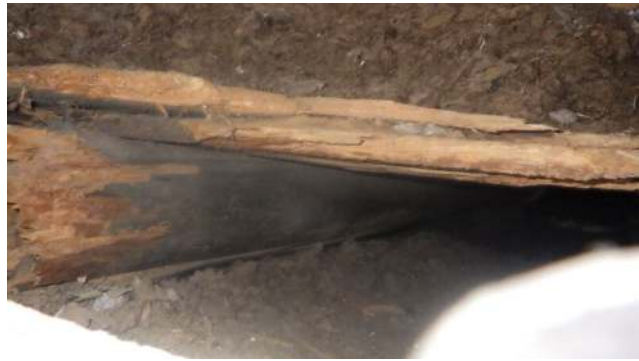
- Ryömintätilan korkeus on n. 20-30cm. Tilan mataluus yleensä heikentää tuulettumista ja altistaa rakenteet kosteusvaurioille.
- Alapohjarakenteissa havaittiin lahoa ylärinteen puoleisella nurkalla josta alimmat hirret ovat lahonneet pois. Alapohjarakenteissa havaittiin tummentumia tuuletusaukosta otettujen valokuvien perusteella. Alapohjarakenteet ovat ikänsä puolesta teknisen käyttöiän lopussa.

2. Alapohjassa lahoa ylärinteen puoleisella nurkalla

- Alapohjarakenne on ylittänyt teknisen käyttöikänsä ja sen uusimistarpeeseen tulee varautua. *Puurakenteisen kantavan alapohjan (ns. rossipohjan) tekninen käyttöikä on normaalirasituksessa 50 vuotta (KH 90-00403, Kiinteistön tekniset käyttöiät ja*

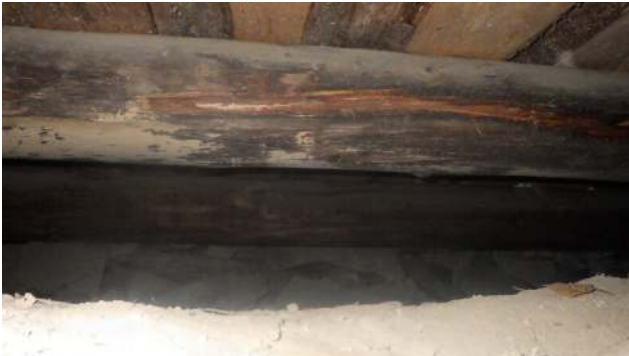
3. Alapohjarakenteissa tummumaa (tuuletusaukosta otettu kuva)

**Suositellaan maapohjan kosteusrasituksen pienentämistä tekemällä maapohjaan kapilaarikatokerros esim. maapohjalle suodatinkangas ja päälle tarkoitukseen soveltuvaa kevytsoraa tai pestyä sepeliä. Alustatilaa tulee ensin mahdollisuuksien mukaan syventää, jotta em. toimenpiteet saadaan tehtyä. Lopullisen ilmatilan korkeuden tulisi olla vähintään 80cm.**

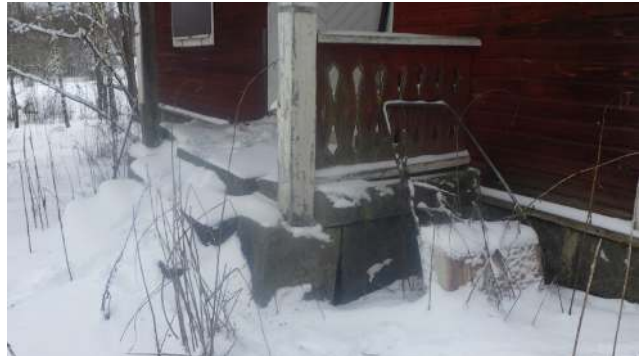
4. Sisäänkäynnin portaikko / katos uusittavassa kunnossa

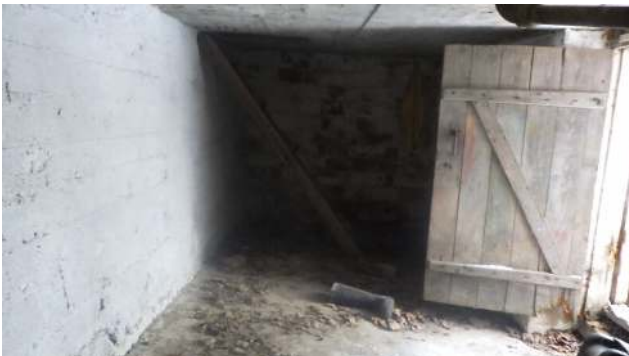
5. Kellari

- Rakennuksen alla on kellari. Kellari on betoni- ja tiilirakenteinen. Kellarin betonilattia on vaurioitunut. Seinissä olevat tiilimuuraukset ovat rapautuneet alaosiastaan. Kellarin katossa on ruostuvia raudotteita pinnassa.

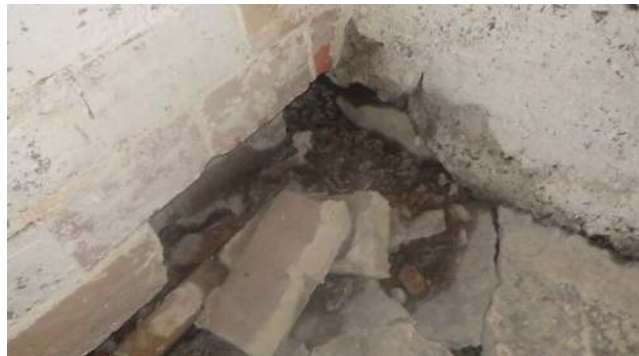
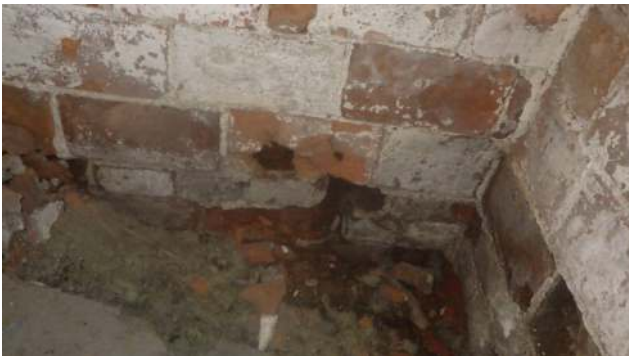
- Kellarin lattiasta ja seinistä havaittiin kosteutta kosteudentunnistimella. Havaittu kosteus on maakosteutta. Maakosteuden esiintyminen ko. aikakauden rakennusten kellareissa on tyypillistä. Kosteudet ovat yleensä seurausta rakentamisajankohdan rakentamistavoista ja käytetyistä materiaaleista. Kosteudesta ei puhtaasti kiviainesrakenteissa ole pienissä määrin suoranaista rakenteellista haittaa kunhan kosteus pääsee haihtumaan pinnoilta ja kellarin riittävästä tuuleutuksesta on huolehdittu. Havaittu kosteus ei aiheuta toimenpiteitä tilan rakenteet ja käyttötarkoitus huomioiden.
- Kellarin katto on betonia ja sen päällä on puukoolaus, eristeet ja lattiapinnat. Ko. tyyppiseen rakenteeseen liittyy riski sisäilman kosteuden tiivistymisestä betonilaatan ja eristeiden rajapintaan, mikä saattaa aiheuttaa rakenteen vaurioitumista ajan saatossa.

6. Kellarin seinän alaosa ja lattia rapautuneet

7. Kellarin seinän alaosa ja lattia rapautuneet

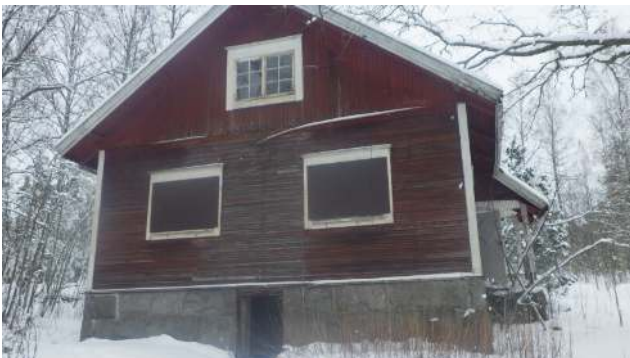
- Ulkoverhouksen iästä ei ole tarkemmin tietoa, mutta silmämääräisen arvion perusteella se on vanha.
- Julkisivuverhousta koestettiin maastakäsin pistokokeenomaisesti teräspiikillä. Verhouksessa havaittiin paikoitellen lahovaurioita. Verhouksessa on yleisesti haristumaa. Maalipinnat ovat haalistuneet. Takasivulla on verhousta korjattu käsittelemättömillä laudoilla. Ulkoverhous on ikänsä puolesta teknisen käyttöiän lopussa.

8. Julkisivua, päätykolmiossa lahovaurioita

- Ulkoverhous on ylittänyt teknisen käyttöikänsä ja sen uusimistarpeeseen tulee varautua. *Puuverhouksen tekninen käyttöikä on normaalirasituksessa 50 vuotta (KH 90-00403, Kiinteistön tekniset käyttöiät ja kunnossapitojaksot, 2008).*

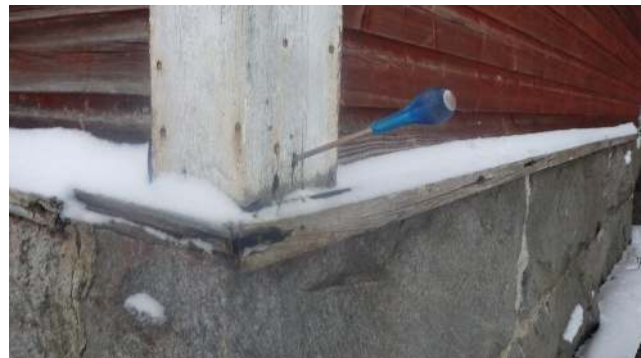
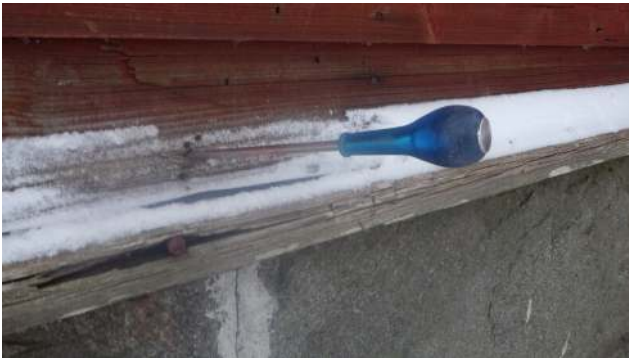
9. Lahoa ulkoverhouksessa

10. Lahoa ulkoverhouksessa

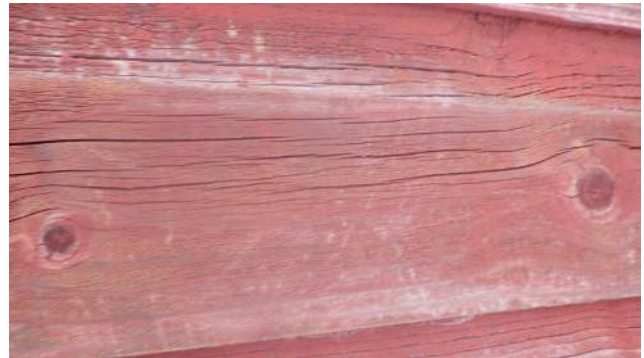
11. Haristumaa ulkoverhouksessa

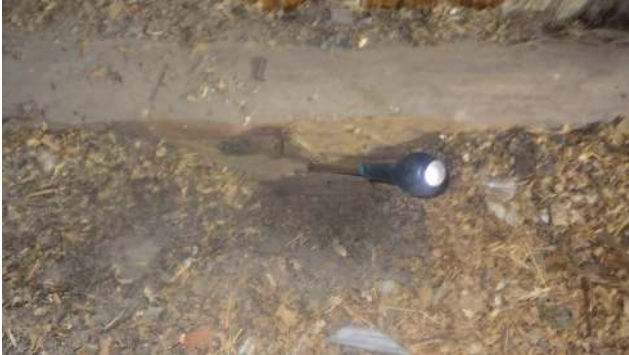
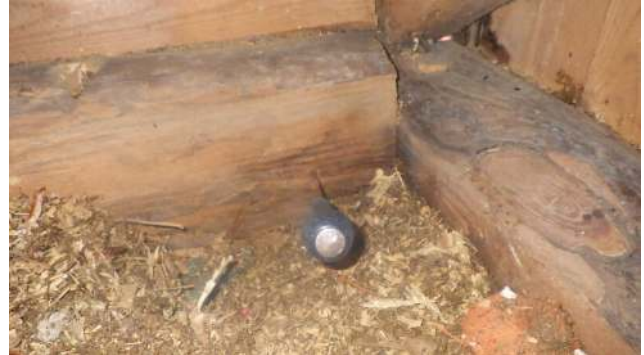
- Ulkoseinärakenteena on hirsi ja rakennus on oletettavasti rakennettu ennen vuotta 1950. Rakenne on luokiteltu riskirakenteeksi kuntotarkastuksen suoritusohjeessa (KH 90-00394). Tyypillisiä vauriokohtia ovat alimmat hirret, ikkuna ja oviaukkojen kohdilla olevat hirret ja yläpohjan eristetilan kohdalla olevat hirret. Alimmissa hirsissä havaittiin lahovaurioita ylärinteen puoleisella nurkalla. Ylimmissä hirsissä on lahoa ullakolla. Hirsiseinät ovat monin paikoin näkyvissä sisätiloissa. Sisällä näkyvissä hirsissä ei havaittu pehmentymiä teräspiikillä koestettaessa.
- Hirsirakenteiden kuntoa ei kuntotarkastusmenettelyllä voida riittävän kattavasti selvittää, koska se vaatisi laajoja rakenteiden purkutöitä, jotka eivät sellaisenaan kuulu kuntotarkastuksen sisältöön.

12. Lahoa ylähirsissä

13. Lahoa ylähirsissä

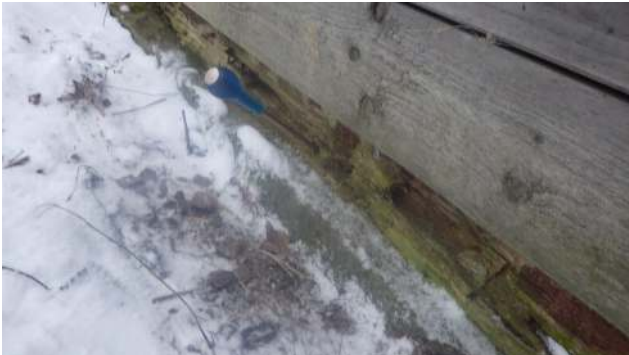
14. Lahoa alahirsissä

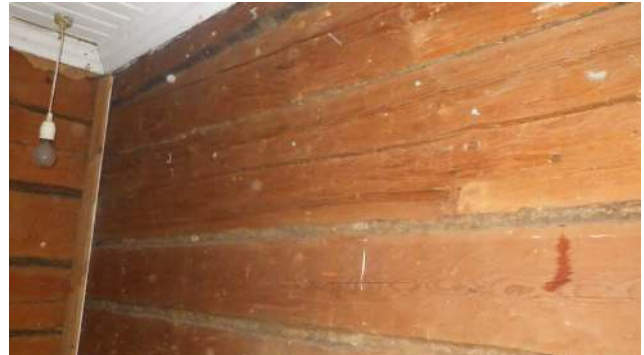
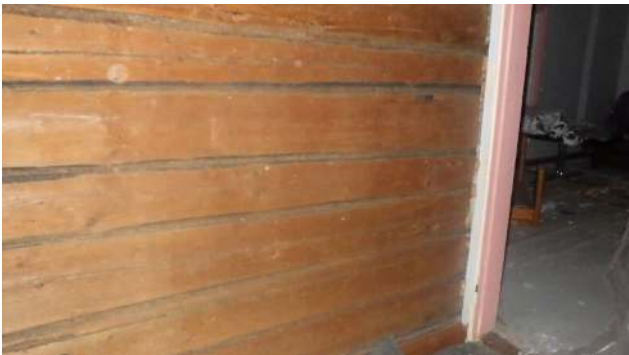
15. Hirsiseinää sisällä

16. Hirsiseinää sisällä

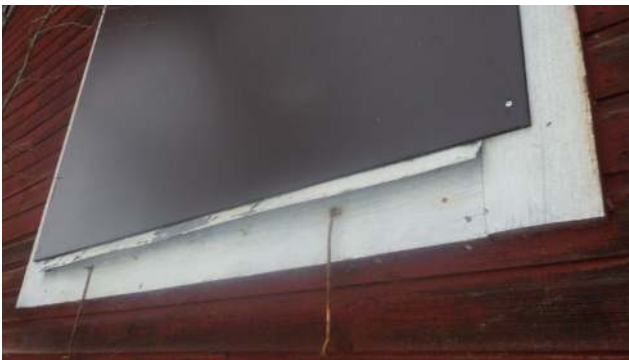
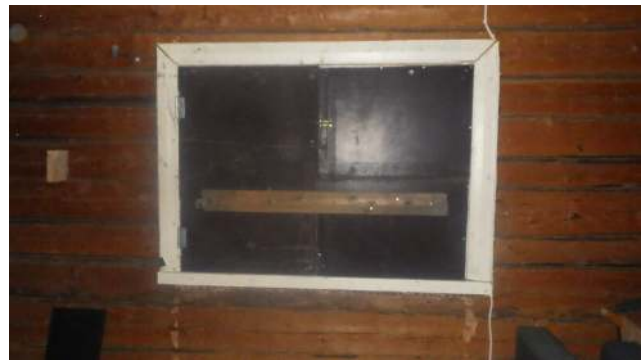
- Ikkunat ovat ylittäneet teknisen käyttöikänsä. *Puurakenteisten ikkunoiden tekninen käyttöikä on normaalirasituksessa 50 vuotta (KH 90-00403, Kiinteistön tekniset käyttöiät ja kunnossapitojaksot, 2008).*
- Ulko-ovet ovat ylittäneet teknisen käyttöikänsä. *Puurakenteisten ulko-ovien tekninen käyttöikä on normaalirasituksessa 40 vuotta (KH 90-00403, Kiinteistön tekniset käyttöiät ja kunnossapitojaksot, 2008).*

17. Ikkuna ulkoa

18. Ikkuna sisältä

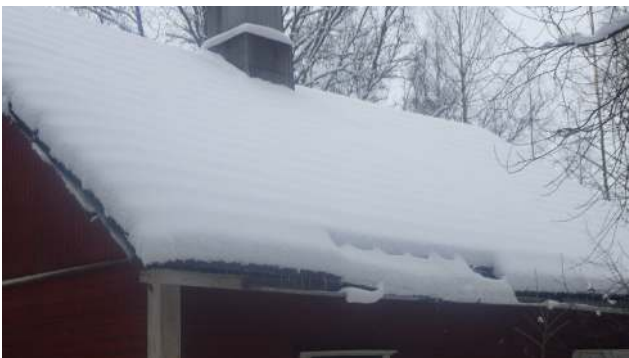
- Vesikate on ylittänyt teknisen käyttöikänsä ja sen uusimistarpeeseen tulee varautua. *Tiilikatteen tekninen käyttöikä on normaalirasituksessa 45 vuotta (KH 90-00403, Kiinteistön tekniset käyttöiät ja kunnossapitojaksot, 2008).*

19. Vesikatto maasta kuvattuna

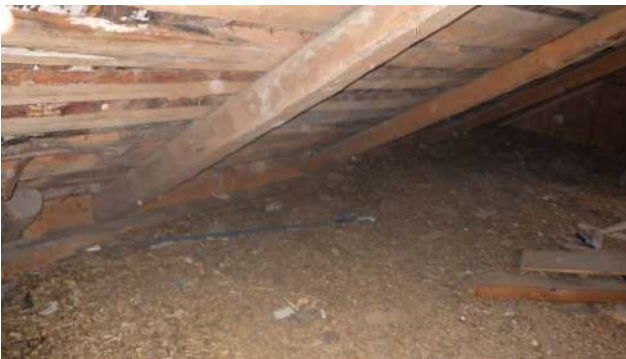
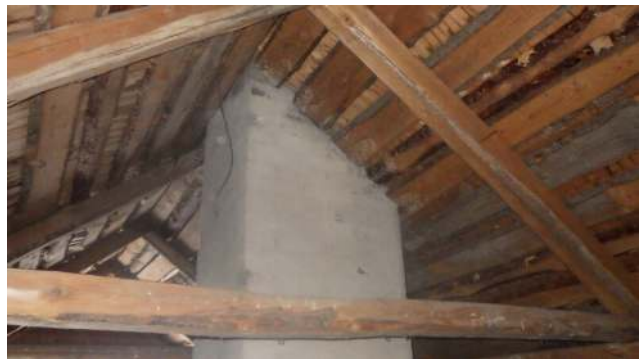
- Kantavissa kattorakenteissa e havaittu vaurioita.
- Ulkoseinien ylähirsissä on lahovaurioita ks. kohta 11.
- Pärekatossa on epätiiveyttä ja joistakin kohdista näky katolla olevaa lunta (= katossa reikiä). Päätykolmion laudoitus ei ole tiivis, mikä voi aiheuttaa veden ja tuiskulumen pääsyä ullakolle.

20. Ullakko

21. Ullakko

**Yläpohjarakenteiden kunto on suositeltavaa tarkastaa pistokokeenomaisesti lämpöeristyksiä siirtelemällä.**

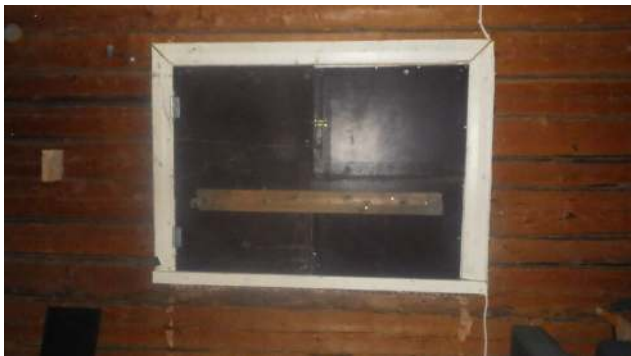
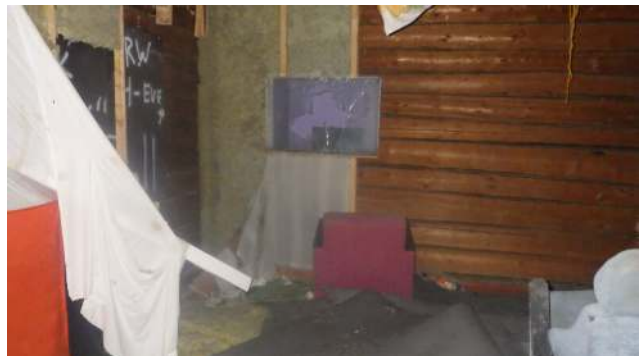
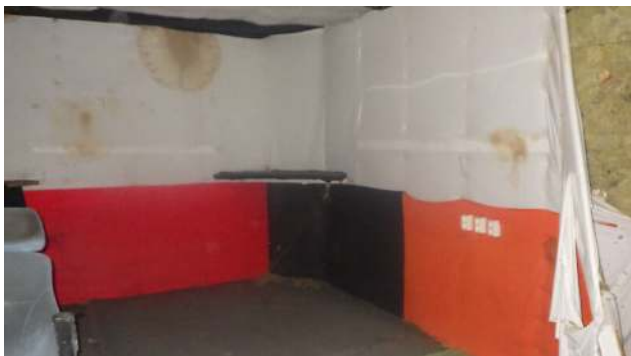
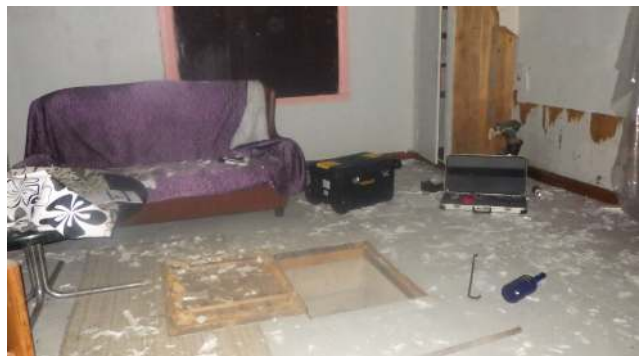
22. Sisätilat ovat peruskorjattavassa kunnossa

23. Sisätilat ovat peruskorjattavassa kunnossa

24. Sisätilat ovat peruskorjattavassa kunnossa

25. Sisätilat ovat peruskorjattavassa kunnossa

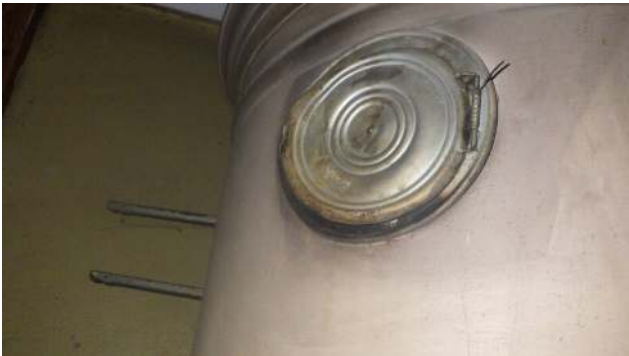
- Painovoimainen ilmanvaihtojärjestelmä perustuu korkeus- ja lämpötilaerojen sekä tuulen aiheuttamiin paine-eroihin. Järjestelmän toimivuus riippuu ratkaisevasti sääolosuhteista.
- Oleskelutiloihin ei ole asennettu korvausilmaventtiilejä. Korvausilmaventtiilien puute saattaa heikentää ilmanvaihdon toimintaa ja sisäilman laatua. *Ikkunoiden ja ovien ollessa suljettuina pääsee asuntoon korvausilmaa hallitsemattomina vuotovirtauksina ikkuna-, ovi- ja seinärakenteiden läpi.*

26. Poistoventtiili uunissa

**Suositellaan korvausilmaventtiilien asentamista oleskelutiloihin. Myös riittävästä siirtoilmaraoista väliovien kohdilla tulee huolehtia.**

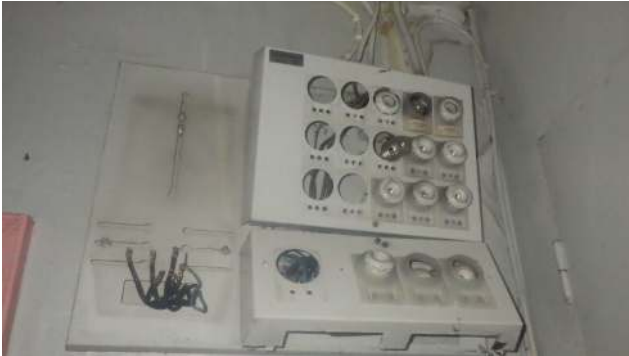
- Olemassa olevat sähköjärjestelmät ovat uusittavassa kunnossa.

27. Sulaketaulu

**Suositellaan sähköjärjestelmien uusimista erillisen suunnitelman mukaan.**
