Kuntoarvio RS¹⁵

Rakennustekniikka, LVI- ja sähköjärjestelmät

Pornaisten Yhtenäiskoulu, esikoulun tilat
Koulutie 4, 07170 Pornainen

Tarkastuspäivä 5.1.2023 | Raportointipäivä 7.2.2023

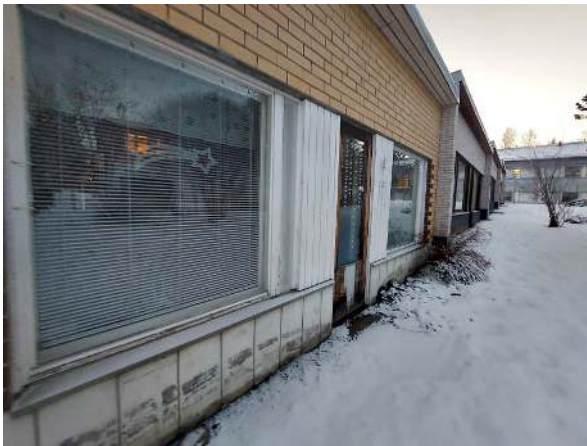
Maanpintojen korkeusasema ja kallistukset ovat varsinkin talonmiehen asunnon alueella puutteellisia.

Vierustoille valuvat vedet kastelevat perustuksia. Maanpinnan korkeusero vierustoilla ulkoseinä rakenteen alaosaan nähden on riittämätöntä. Salaojakaivojen tarkastuskaivoja ei ollut näkyvissä, joten salaojia ei voitu tarkastaa. Mahdollinen salaojitus on joka tapauksessa teknisen käyttöikänsä ylittänyt ja sen uusimiseen tulee varautua jakson alussa.

1. Talonmiehen asunnon vierustaa.

- Salaojien ja sadevesijärjestelmän uusiminen.

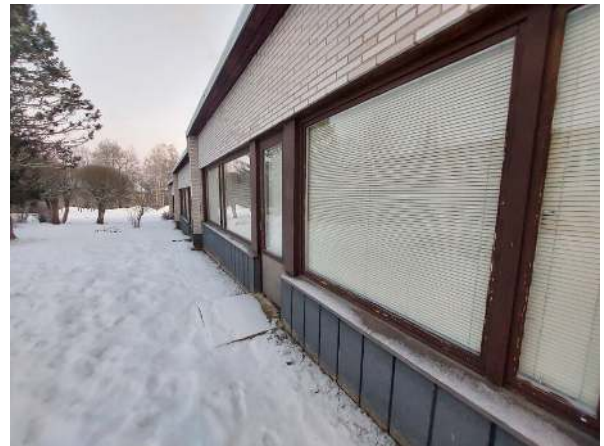
2. Vierustaa. Maanpinta ulko-oven tasalla.

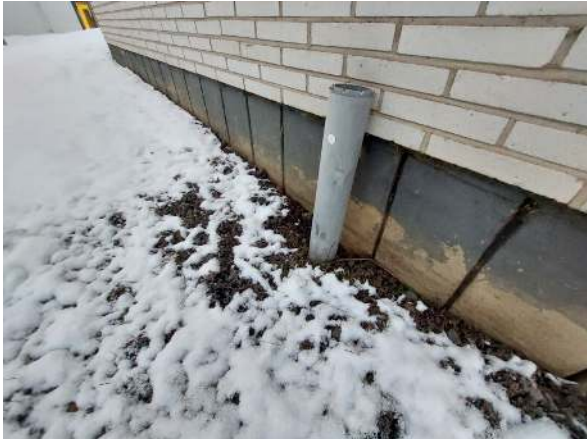
3. Vierustaa.

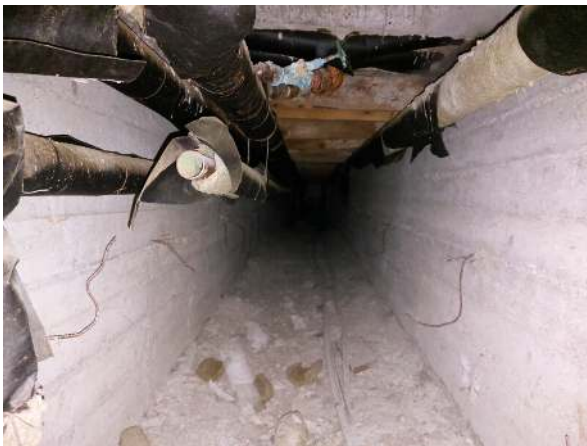
Alapohjarakenteissa ei havaittu puutteita, eikä merkkejä painumista. Tekniikkakuilun tuuletus on puutteellinen. Tekniikkassa havaittavissa korkeasta kosteudesta johtuvia ruostevaurioita.

4. Tekniikkakuilua, teräsosissa ruostevaurioita.

- Suositellaan tekniikkakuilun tuuletuksen parantamista.

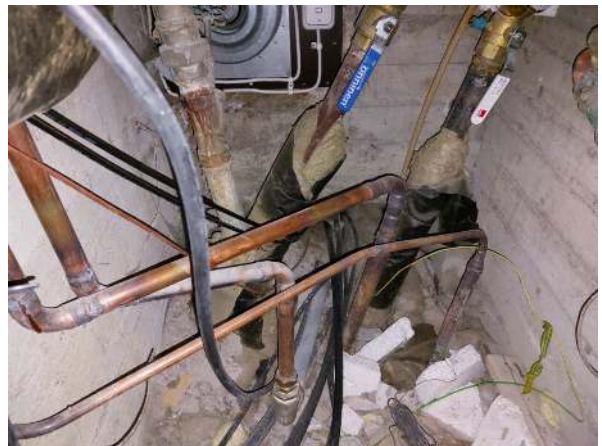
5. Tekniikkakuilua

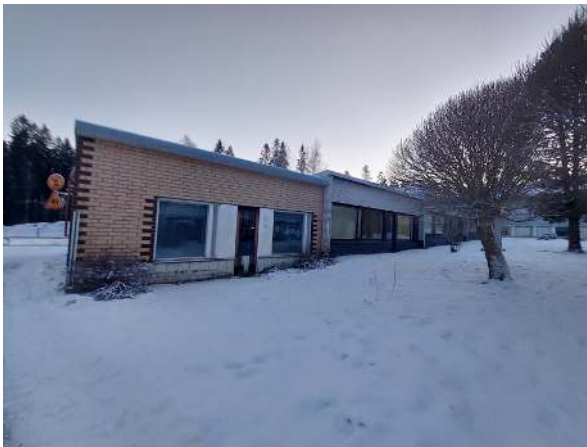
6. Julkisivua

- Julkisivun puuosien huoltomaalaus.

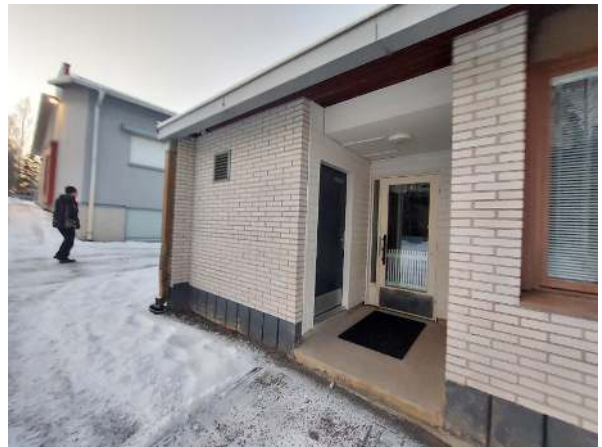
7. Julkisivua

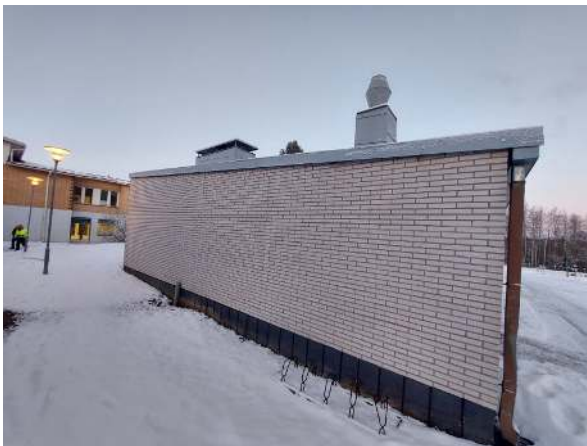
8. Julkisivua

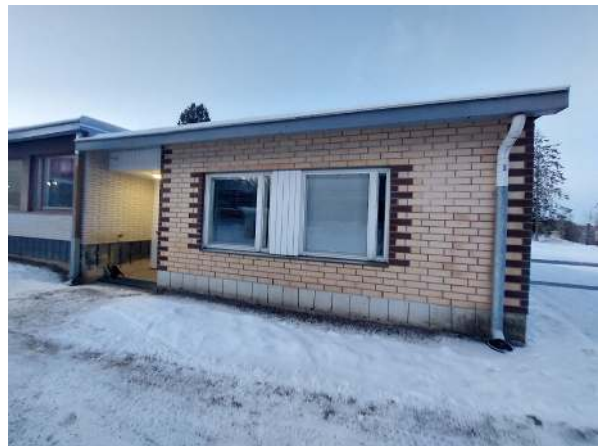
Julkisivujen puupinnat ja räystäät ovat tyydyttävässä kunnossa. Pintojen huoltomaalaus tulee kyseeseen jakson aikana.

9. Puuverhousta käytetty ovien ja ikkunoiden yhteydessä.

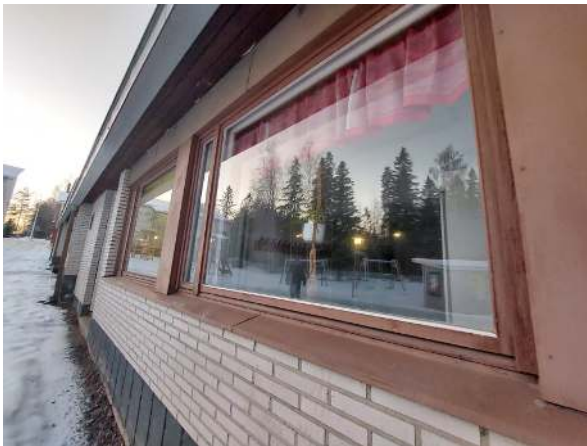
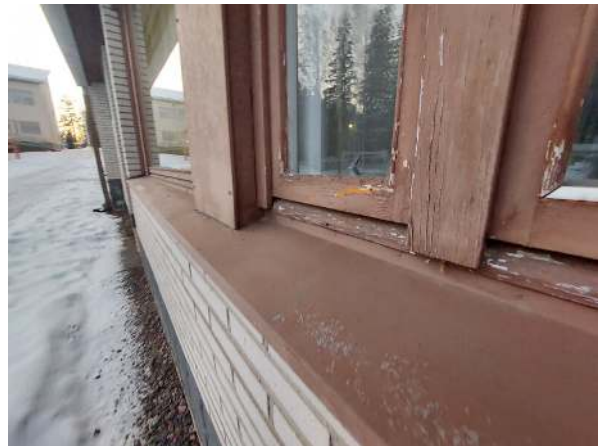
Kaksilasiset MS-ikkunat ovat välttävissä kunnossa, niissä esiintyy lahovaurioita ja maalipintojen kulumaa ja hilseilyä. Ikkunat suositellaan uusimaan. MSK-ikkunat ovat tyydyttävässä kunnossa, mutta niiden uusiminen on suositeltavaa muiden ikkunoiden uusimisen yhteydessä.

10. Valokuvaa ikkunasta.

11. Valokuvaa ikkunasta.

- Ikkunoiden uusiminen.

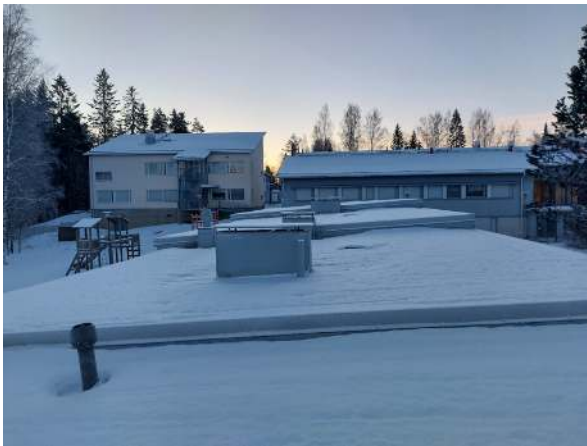
Katteiden alla ei ole aluskatetta, jolloin yläpohjarakenteisiin muodostuu kosteusvaurioriski.

12. Vesikattoa.

- Vesikaton saneeraus huopakatoksi.

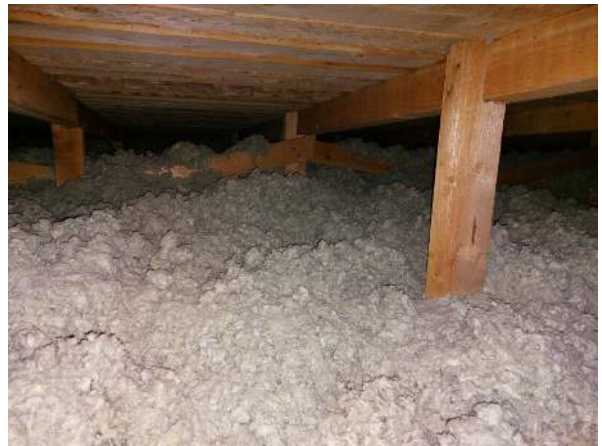
13. Ullakkotilaa.

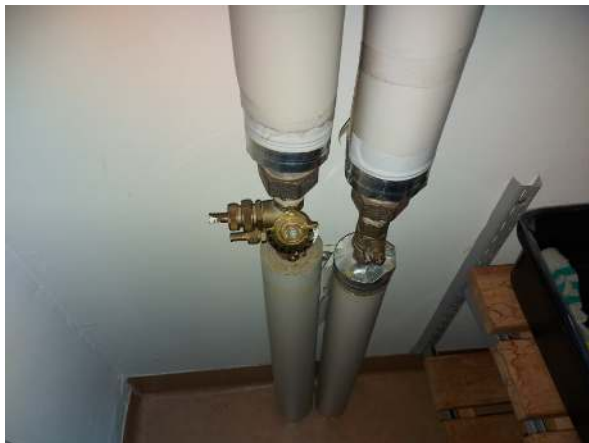
24. Linjasäätö- ja sulkuventtiilipari.

- Lämmityksen perussäätö (= lämmitysverkoston tasapainotus), jossa uusitaan linjasäätö- sekä patteriventtiilit.

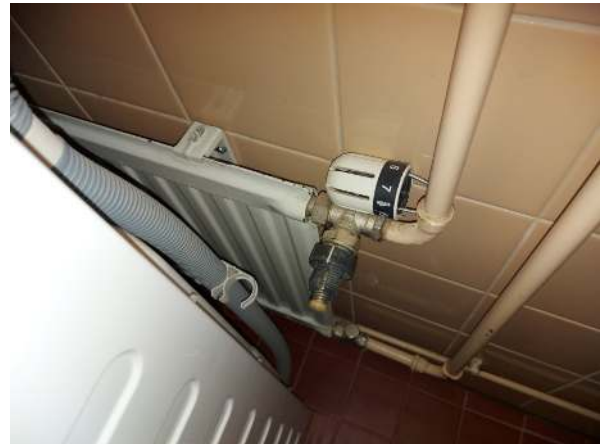
26. Lämpö ei riitä kaikkialla, koska termostaatti on irrotettu.

- Patteriventtiileitä uusitaan lämmityksen perussäädön yhteydessä.

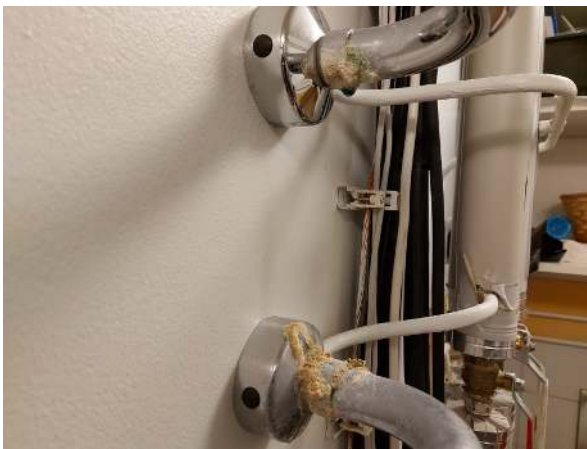
- Siivouskomerossa on tihkuvuotoa räppipatterin tiivisteissä.

28. Siivouskomerossa on tihkuvuotoa räjätpatterin tiivisteissä.

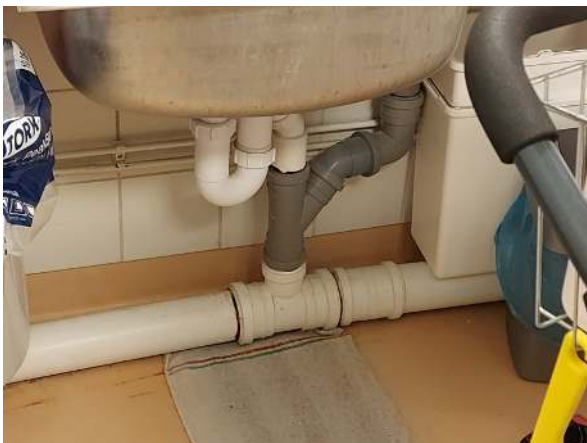
29. Muoviviemäriä.

- Viemärit kuvataan (myös ennakoiva huoltotoimenpide). Tarkemmin Raksystems.fi, Putkistojen kuntotutkimukset.

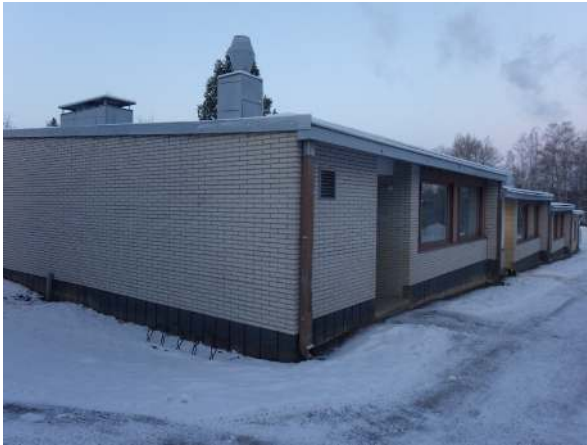
Ulkovalaisimet alkavat olla ikääntyneitä ja niiden uusimiseen tulee varautua, jolloin energia- ja valotehokkuus paranevat. Samalla valaistusta tulisi lisätä, etenkin sisäänkäynnin puoleiselle sivulle.

38. Aluevalaistus riittämätön.

- Aluevalaistuksen uusiminen ja lisääminen led-valaisin.

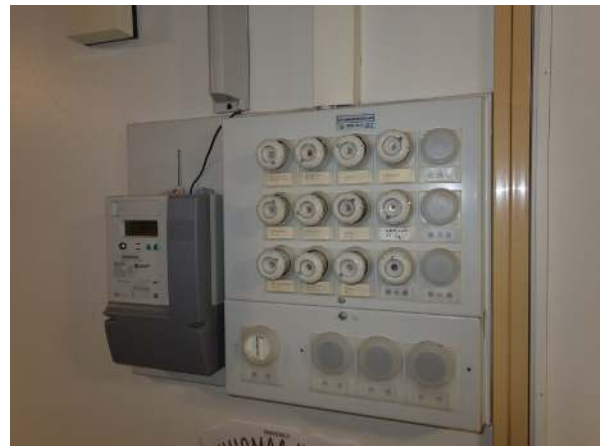
Keskusten tekninen elinkaari on noin 40 vuotta, mikä ei ylitä uusitun keskuksen osalta kuluvan PTS-jakson aikana. Vanha rivitalon aikainen huoneistokeskus mittareineen voidaan poistaa ja keskus uusia nousujohtoineen.

41. Alkuperäinen ryhmäkeskus sähkömittareineen.

- Vanhan ryhmäkeskuksen uusiminen nousujohtoineen.

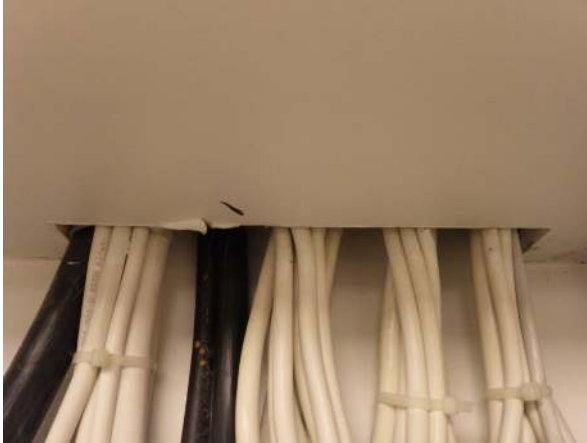
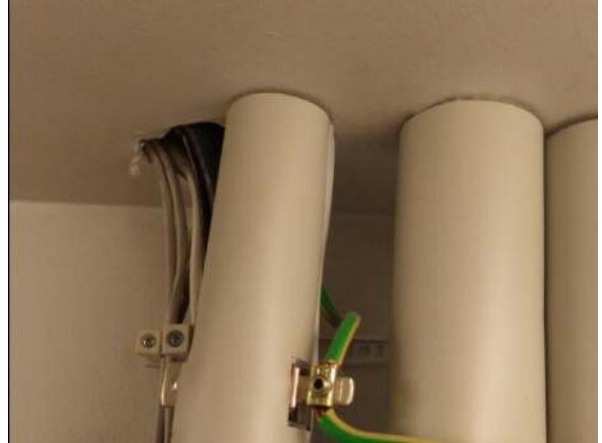
Kaapeliläpiviennit vähintään paloalueiden välillä suositellaan tarkastamaan ja tiivistämään asianmukaisella massalla paloturvallisuuden parantamiseksi.

44. Avoimia...

45. ...kaapeliläpivientejä.

- Läpivientien tarkastus ja tiivistys.

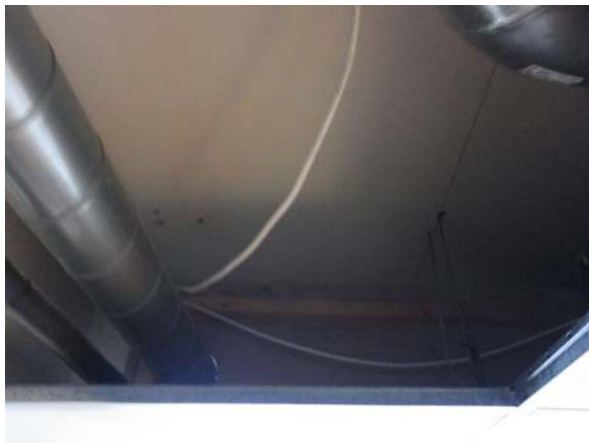
46. Sähköjohdot tulee kiinnittää alustaansa myös alas lasketun katon sisällä.

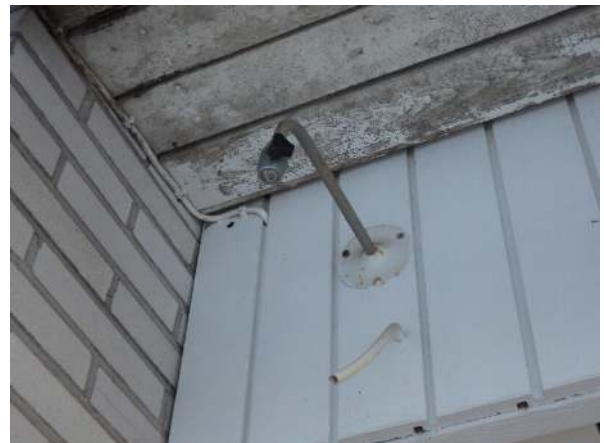
47. Käytöstä poistetut sähköjohdot tulee rasioida tai poistaa kokonaan.

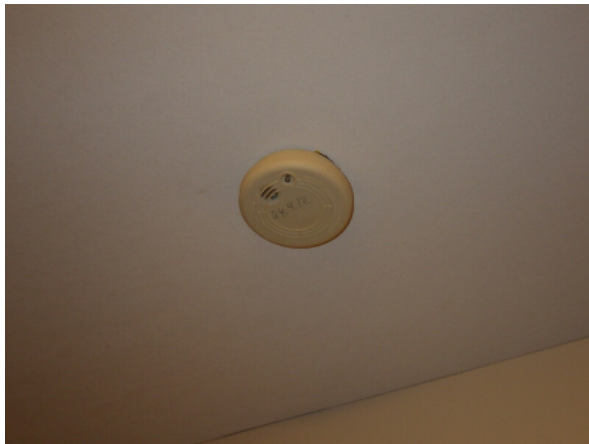
52. Ikääntynyt palovaroitin (asennettu 24.4.2012).

- Liittäminen ehdotettuun kiinteistön yhteiseen paloilmoitusjärjestelmään.

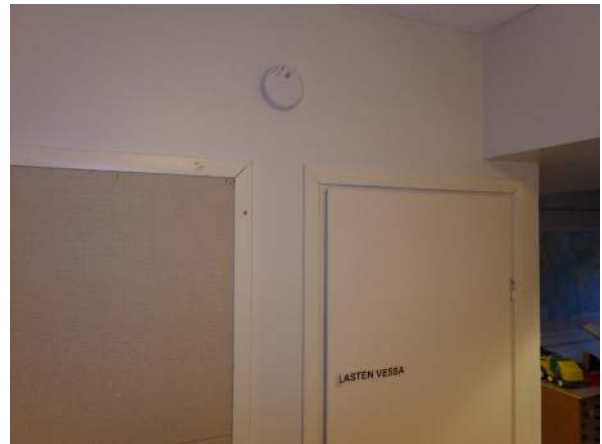
53. Väärin asennettu palovaroitin.
