Asbesti- ja haitta-ainekartoitus

Pornaisten yhtenäiskoulu, yläkouluosa

Koulutie 4

13.12.2023

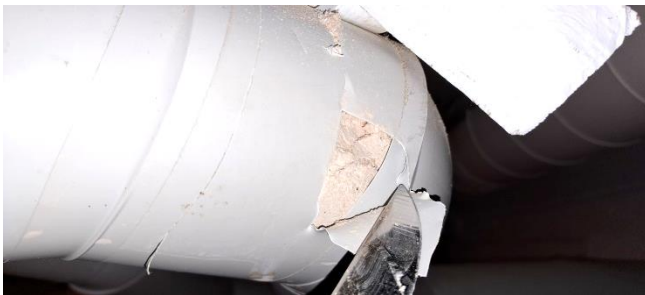
Kiinteistön varastotilassa 043 havaittiin kokemusperäisen tiedon perusteella kahden käyttövesiputken nurkkaliitoksissa asbestipitoista putkieristettä muovisuojakalvon sisällä kapseloituna. Asbestipitoista eristettä oli ainoastaan putkien nurkkaosissa. Suoralla osuudella putkieristeenä oli mineraalivillaa. Asbestipitoista eristettä ei havaittu kartoituksen perusteella muissa näkyvillä olevissa putkissa. Rakenteiden sisällä voi olla vanhoja käytössä olevia ja/tai käytöstä poistettuja putkia, joiden pintaan on asennettu asbestipitoinen putkieriste. Kyseisiä eristemääriä ei pystytty määrittelemään massalaskelmaan, mutta niiden mahdollinen esiintyminen tulee huomioida rakenteita uusittaessa tai purettaessa.

Kuva 1. Nurkkaosan putken pinnan eriste sisältää asbestia.

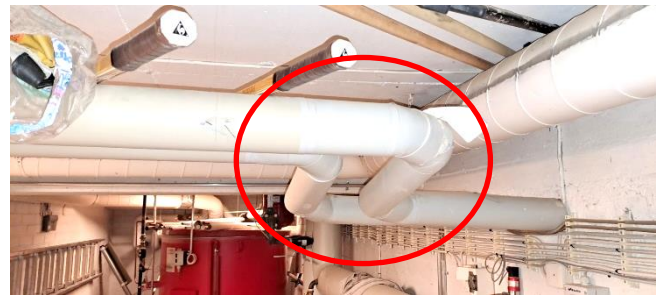
Kuva 2. Yleiskuvaa käyttövesiputkista. Asbestipitoinen eriste suojassa muovisuojakalvon alla.

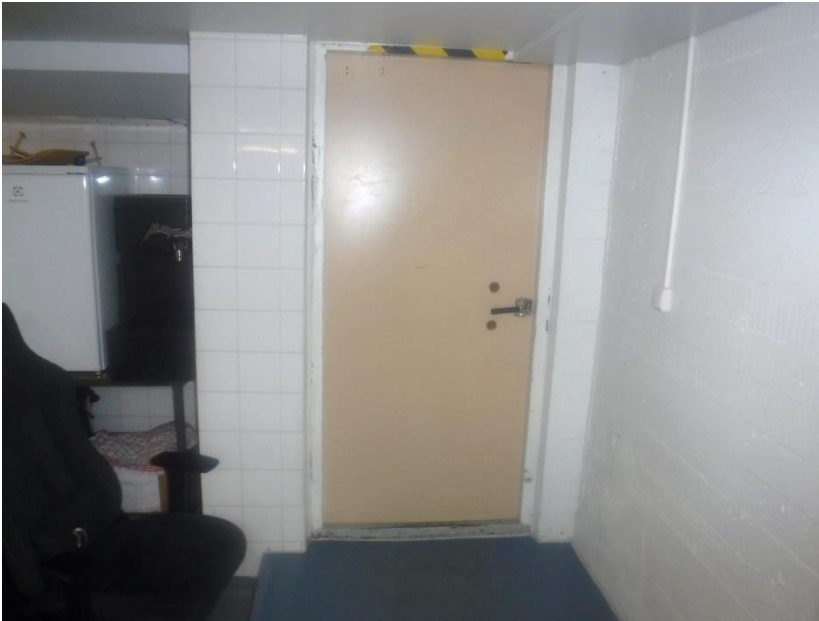
Rakennuksessa on 3 kpl vanhoja metallisia palo-ovia, jotka voivat sisältää asbestia. Tyyppitunnuksen perusteella ovet oli valmistettu 198x. Ennen 1990-lukua valmistuneet palo-ovet saattavat sisältää asbestia. Vanhat palo-ovet tulee purettaessa irrottaa kokonaisina.

Kuva 3. Vanha palo-ovi tilassa 030. Ovesta käynti porraskäytävään. Palo-oven tyyppitunnuksen perusteella ovi valmistettu 1967.

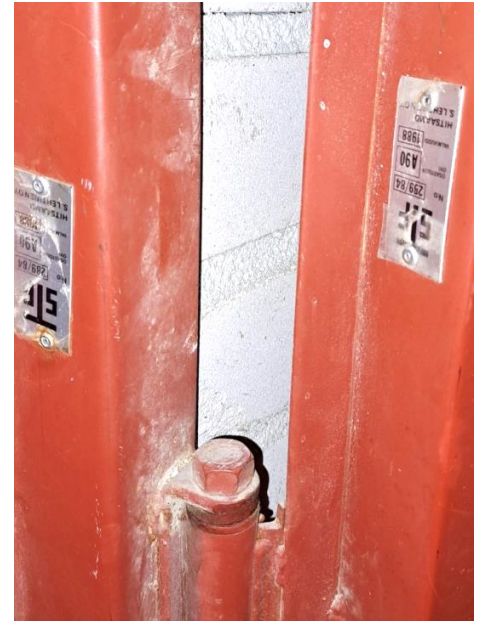
Kuva 4. Kuva palo-oven tyyppikilvestä. Kyseinen palo-ovi valmistettu 1988.

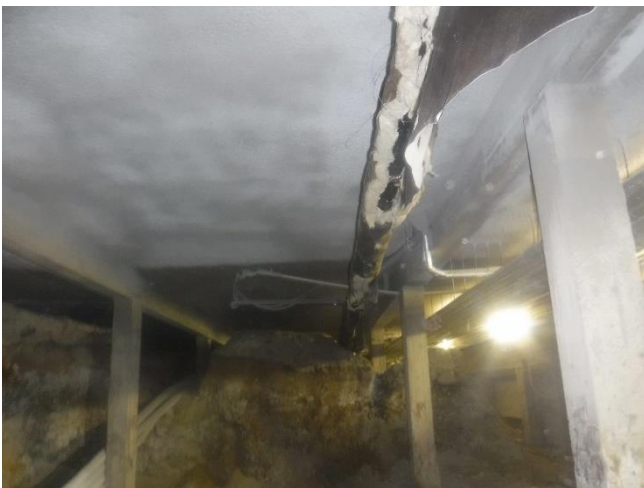
Rakenteiden sisällä voi olla vanhoja valurautaviemäriputkia. Vanhojen valurautaputkien liitoksissa on lyijyvalua, joiden alla on käytetty yleisesti tiivisteinä asbestinarua. Vanhoja valurautaviemäreitä havaittiin 2006 rakennetun rakennusosan viereisessä vanhemman osan ryömintätalassa. Luokkatilassa 155 sekä lämpökeskuksessa 042.

Kuva 5. Valurautaviemäreitä ryömintätalassa.

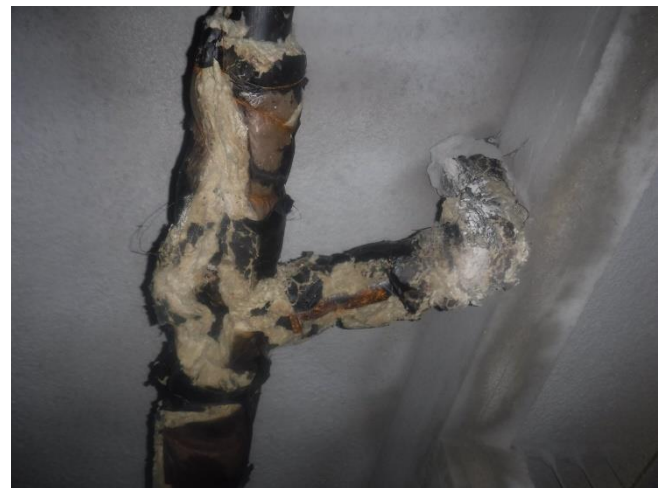
Kuva 6. Valurautaviemärit lävistävät alapohjalaatan

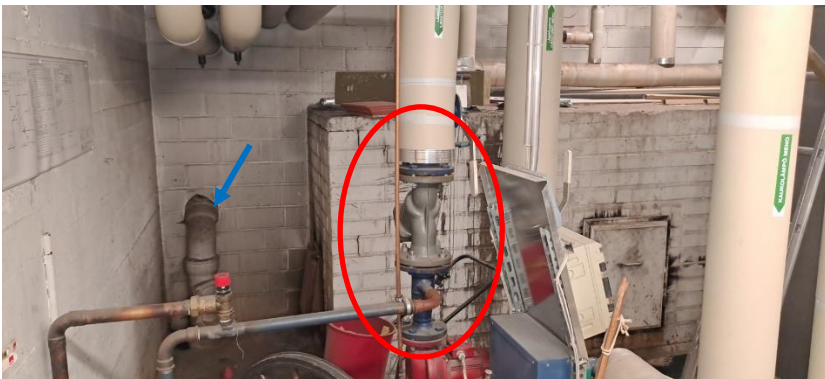
Lämpökeskuksen 042 putkistoissa oli laippaliitoksia, joiden tiivisteet saattavat sisältää asbestia.

Kuva 7. Laippaliitoksia lämpökeskuksessa 042 punaisella ympyröitynä. Sinisen nuolen kohdalla vanhaa valurautaviemäriä.

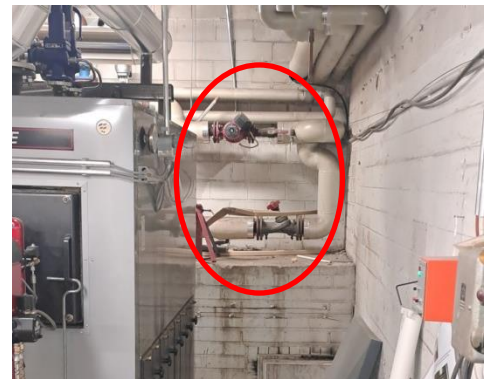
Kuva 8. Laippaliitoksia lämpökeskuksessa 042

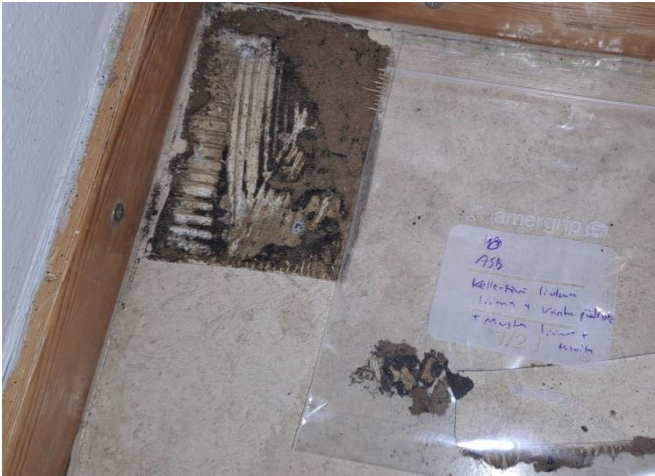
Kuva 9. Käytävän 173 kellertävä linoleumimatto, huopakeros ja musta kiinnitysliima eivät sisältäneet asbestia. (ASB1)

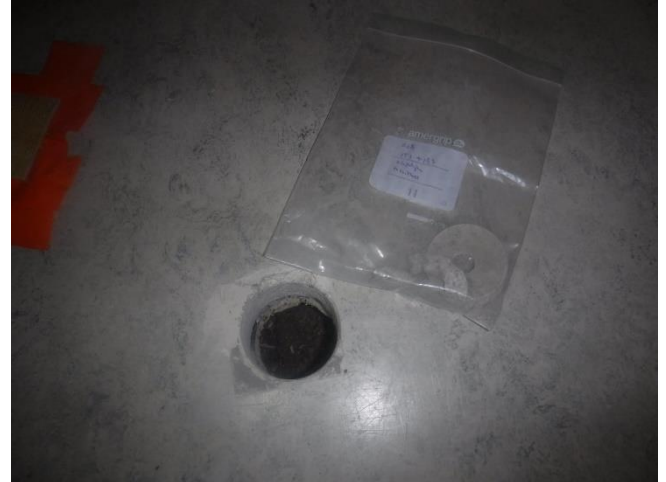
Kuva 10. Koontinäytteenä kerätty vaalea linoleumimatto, liima ja alapohjan tasoitteet eivät sisällä asbestia (ASB2)

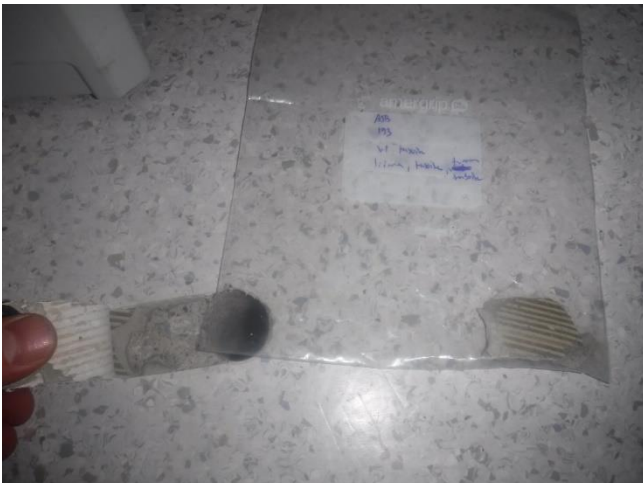
Kuva 11. Tilan 193 välikohjan muovimaton kiinnitysliima ja tasoitteet eivät sisällä asbestia (ASB3)

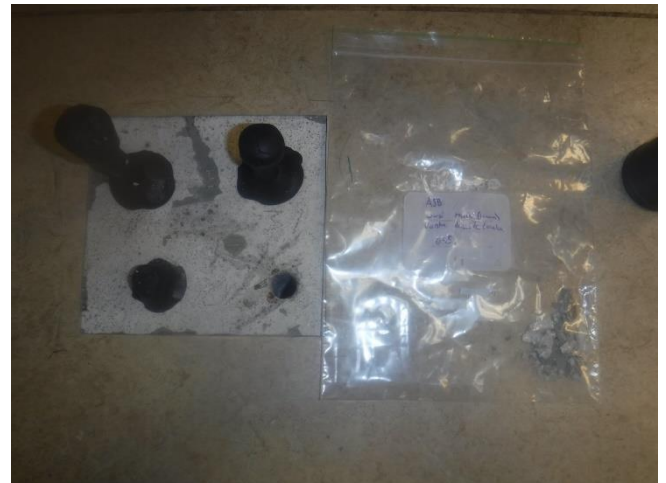
Kuva 12. Tilojen 045 ja 048 alapohjan vaalea linoleumimatto, kiinnitysliima ja tasoitteet eivät sisällä asbestia (ASB4)

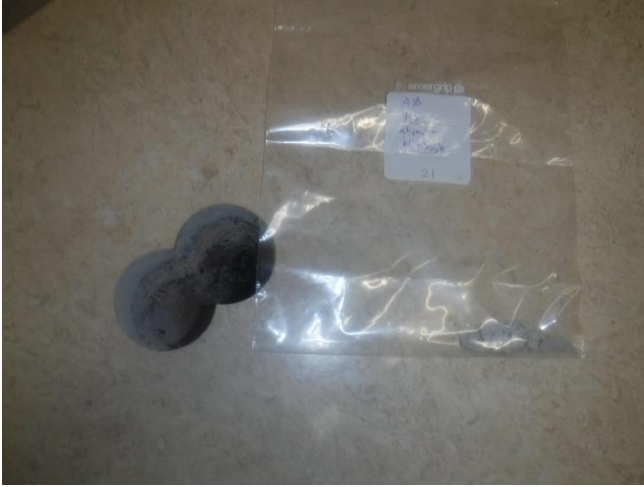
Kuva 13. Koontinäytteenä tiloista 115 ja 134 kerätty alapohjan lattiatasoitenäyte ei sisällä asbestia (ASB5)

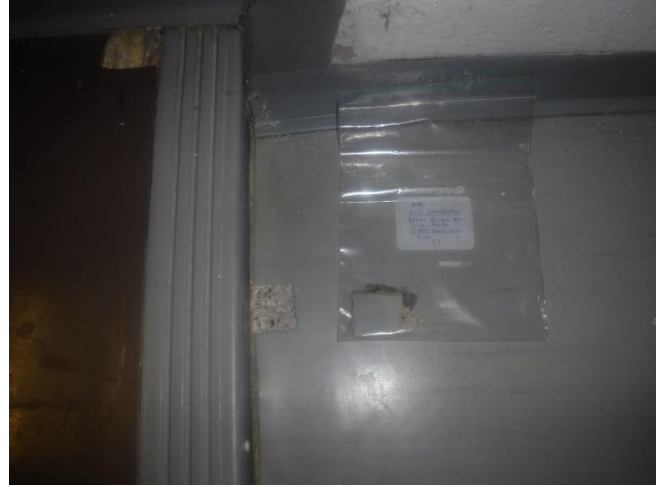
Kuva 14. Porraskäytävän 044 lattian harmaa muovimatto, kiinnitysliima, tasoite sekä portaan tumma muovimatto ja liima eivät sisällä asbestia (ASB6)

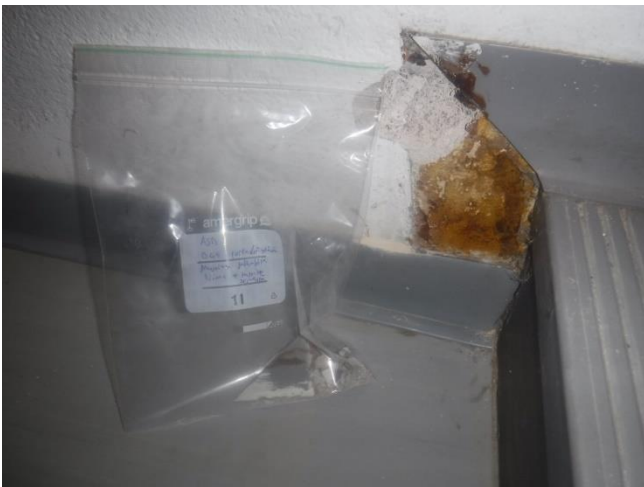
Kuva 15. Porraskäytävän 044 muovinen jalkalista, kiinnitysliima sekä seinätasoite eivät sisällä asbestia (ASB7)

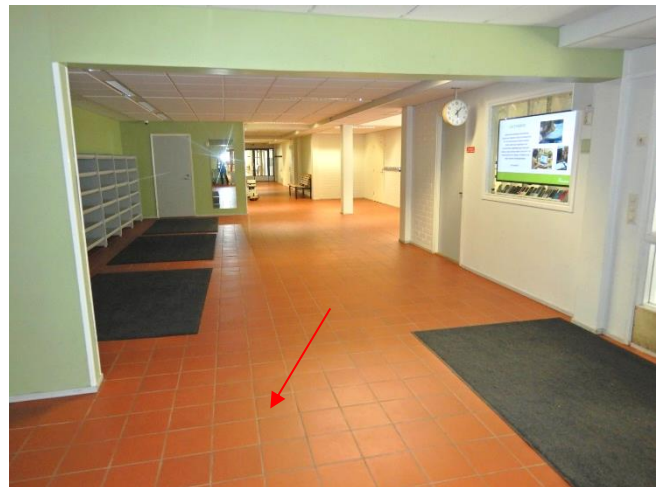
Kuva 16. Käytävän 142 punainen lattialaatta, kiinnityslaasti ja tasoite eivät sisällä asbestia (ASB8)

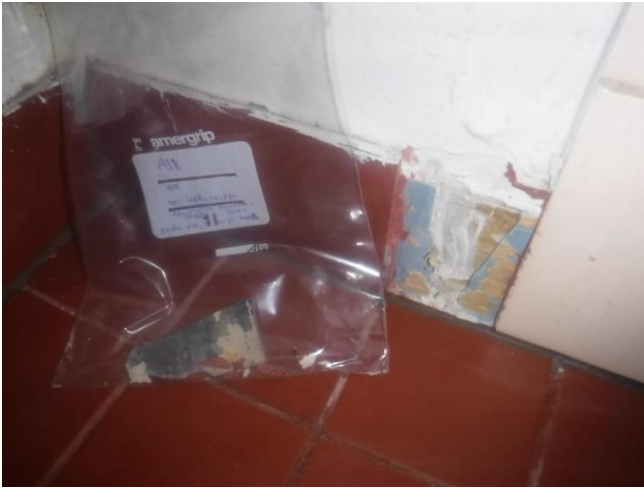
Kuva 17. WC:n 160, 10x10 punainen lattialaatta, kiinnitys- ja saumauslaasti, sinertävä muovimatto sekä kiinnityслиima eivät sisällä asbestia (ASB9)

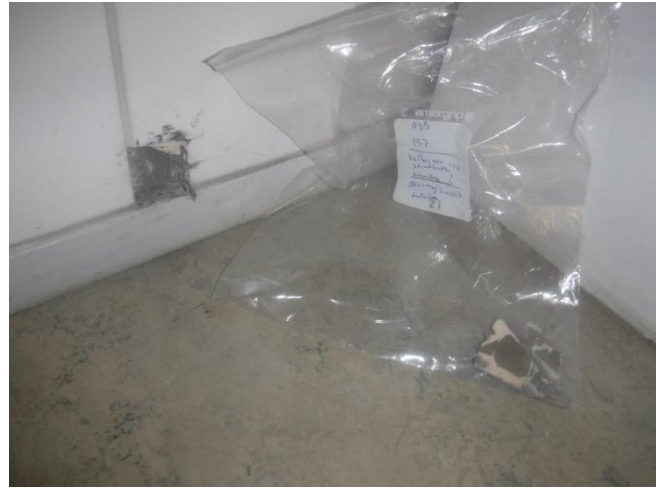
Kuva 18. Tilan 157, valkoinen seinälaatta, kiinnitys- ja saumauslaasti ja tasoite ei sisällä asbestia (ASB10)

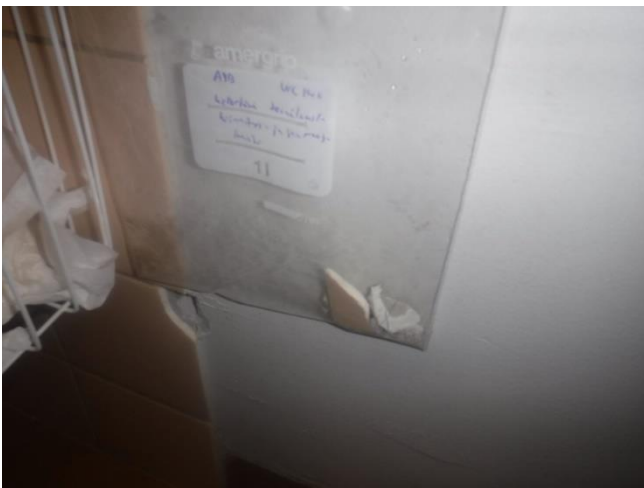
Kuva 19. WC:n 140, kellertävä seinälaatta, kiinnitys- ja saumauslaasti sekä tasoite ei sisällä asbestia (ASB11)

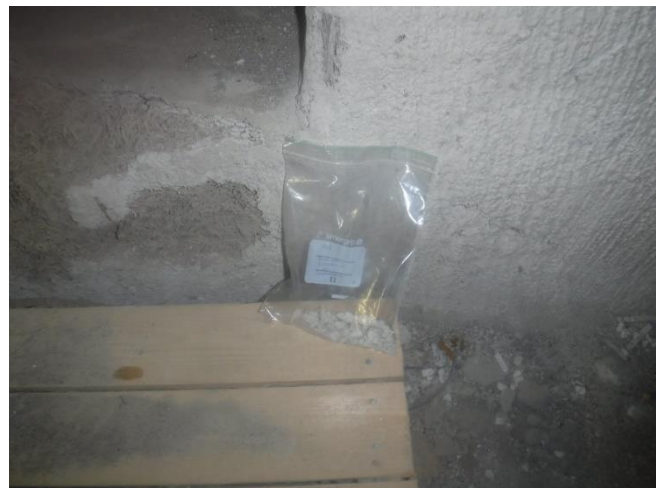
Kuva 20. Ryömintätilan, porraskäytävän vastainen, seinärappaus ei sisällä asbestia (ASB12)

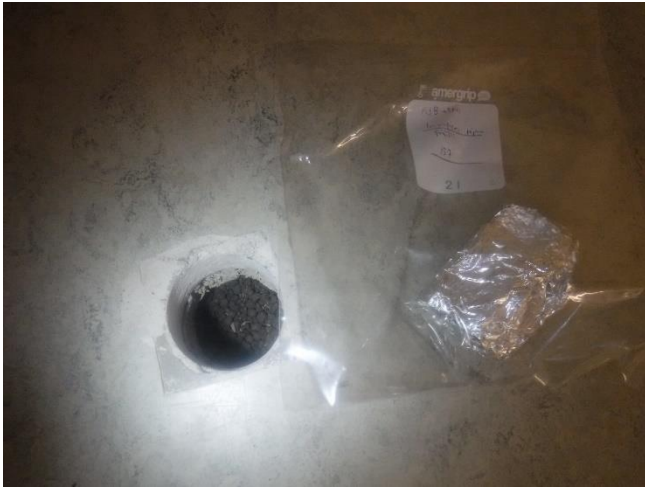
Kuva 21. Tilojen 157 ja 115 alapohjan tervapaperi pintabetonilaa-
tan alla ei sisällä asbestia (ASB13)

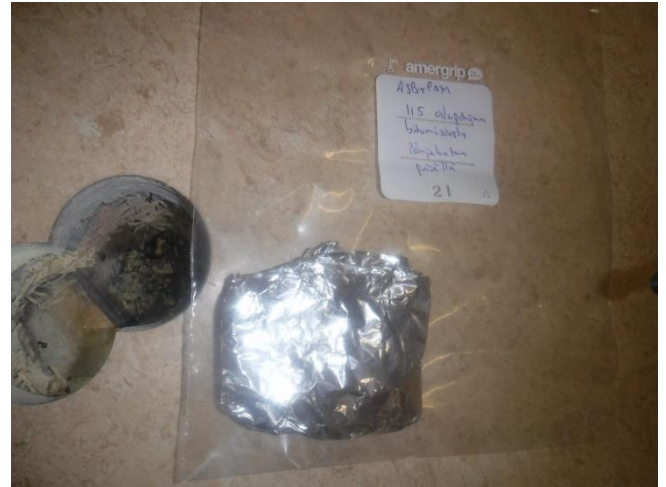
Kuva 22. Tilan 115 alapohjan bitumisively pohjalaatan päällä ei si-
sällä asbestia (ASB14)

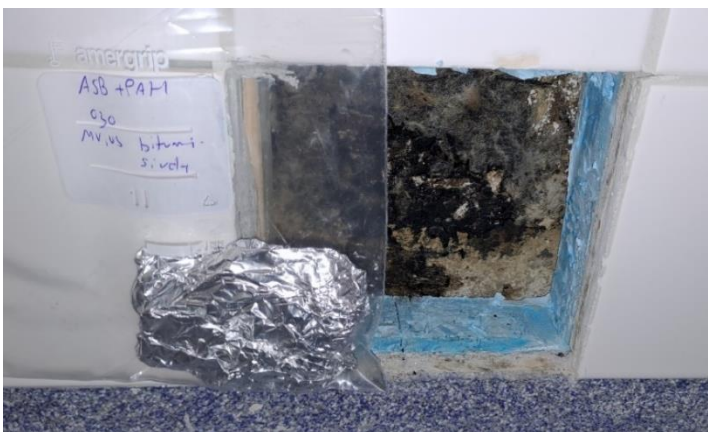
Kuva 23. Tilan 033 mv.us bitumisively betoniseinän sisäpinnassa ei si-
sällä asbestia (ASB15)

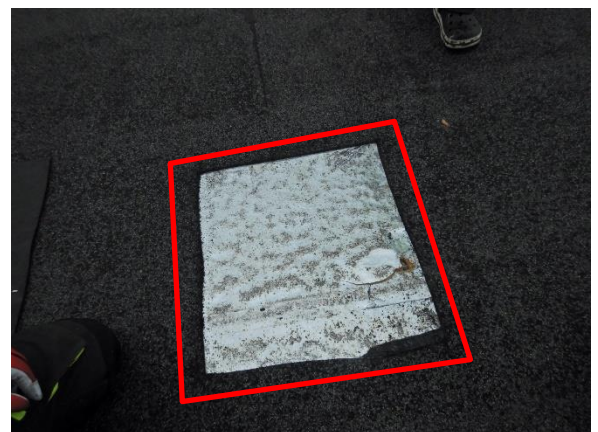
Kuva 24. Liikuntasaliosan vesikatteen bitumikermit ei-
vät sisällä asbestia (ASB16)

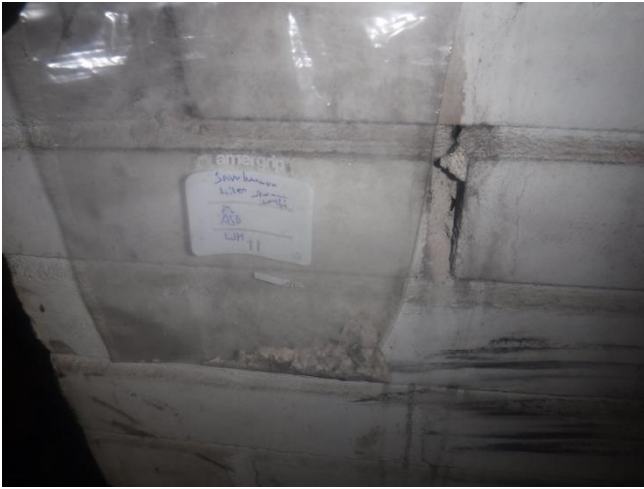
Kuva 25. Lämpökeskus 042 savukanavan tiilen saumalaasti ei sisällä asbestia (ASB17)

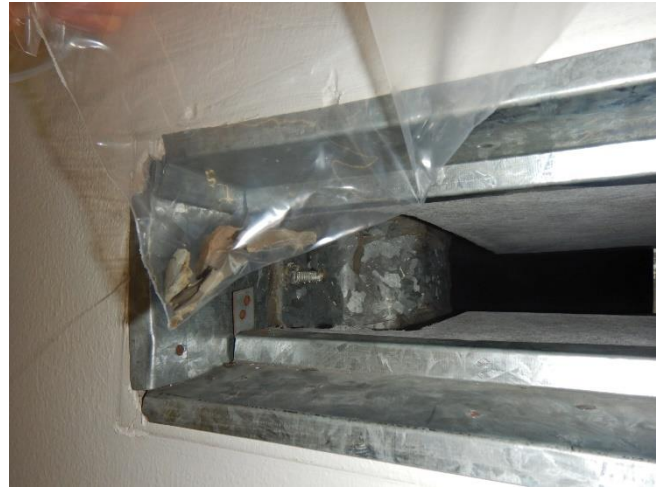
Kuva 26. IV-kanavan sisäpuolinen ruskea tiivistemassa ei sisällä asbestia (ASB18)

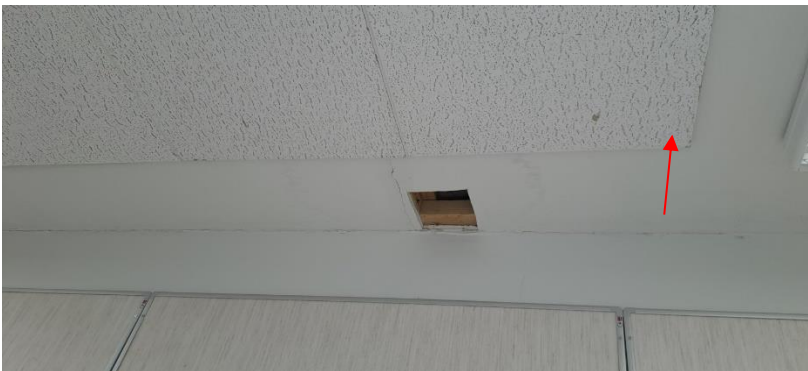
Kuva 27. Tilan 193 katon akusto-/alakattolevy ja kiinnitysliima ei sisällä asbestia (ASB19)

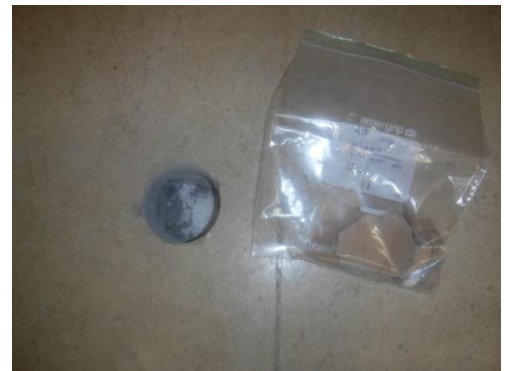
Kuva 28. Tilan 048 alapohjan valupaperi betoni-laatan alla ei sisällä asbestia (ASB20)

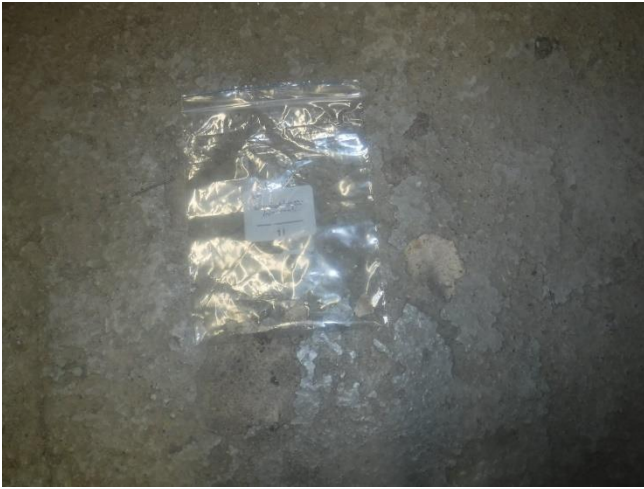
Kuva 29. lämpökeskuksen 042 harmaa lattiamaali ei sisällä asbestia (ASB21)

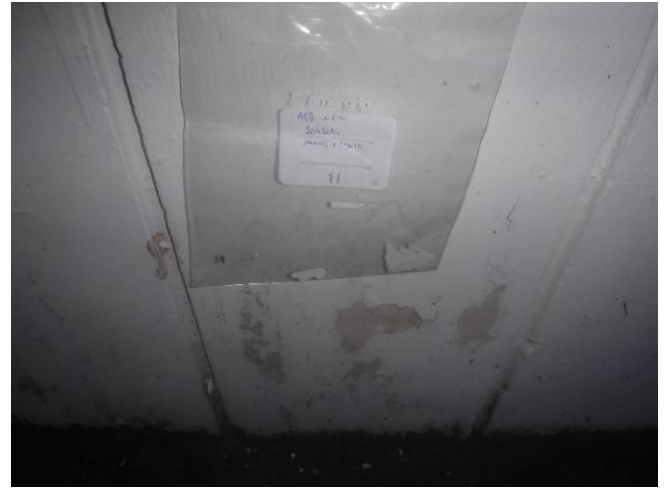
Kuva 30. Ulkoseinän sokkelin maali ei sisällä asbestia (ASB22)
