## 85 § Poikkeamisluvan hakeminen rakennuksen purkamista varten

Kunnanhallitus 14.4.2025 § 85

## Kuntotarkastus RS<sup>3</sup>

Helsingintie 165  
07150 Laukkoski  
21.02.2023

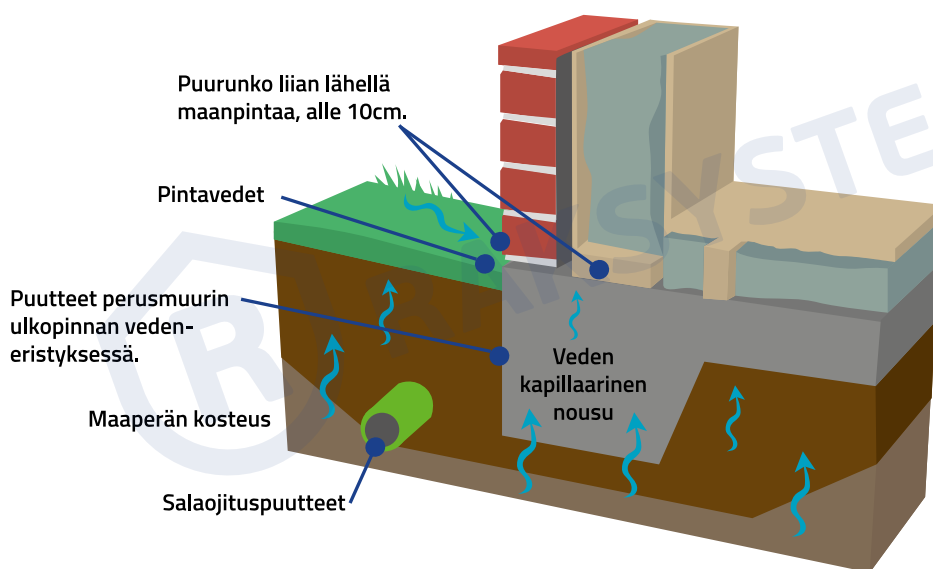
## ESIMERKKI RISKIRAKENTEESTA:

## Ennen vuotta 1950 rakennetut hirsiseinät

Vanhoissa pientaloissa (ennen vuotta 1950) käytettiin usein runkorakenteena hirttä. Seinät on yleensä verhoiltu sekä ulko- että sisäpuolelta. Tästä syystä hirsirungon kuntoa ei yleensä rakenteita avaamatta pystytä toteamaan. Tyypillisimpiä vaurioita hirsirungoissa ovat alimman hirsikerran laho- ja hyönteisvauriot sekä kattovuotojen aiheuttamat vauriot hirsiseinissä. Vanhoissa hirsirakenteissa esiintyy runsaasti piileviä kosteusvaurioita, joita on syntynyt rakenteisiin vuosikymmenten varrella.
