Asbesti- ja haitta-ainekartoitus

Pornaisten yhtenäiskoulu, yläkouluosa

Koulutie 4

13.12.2023

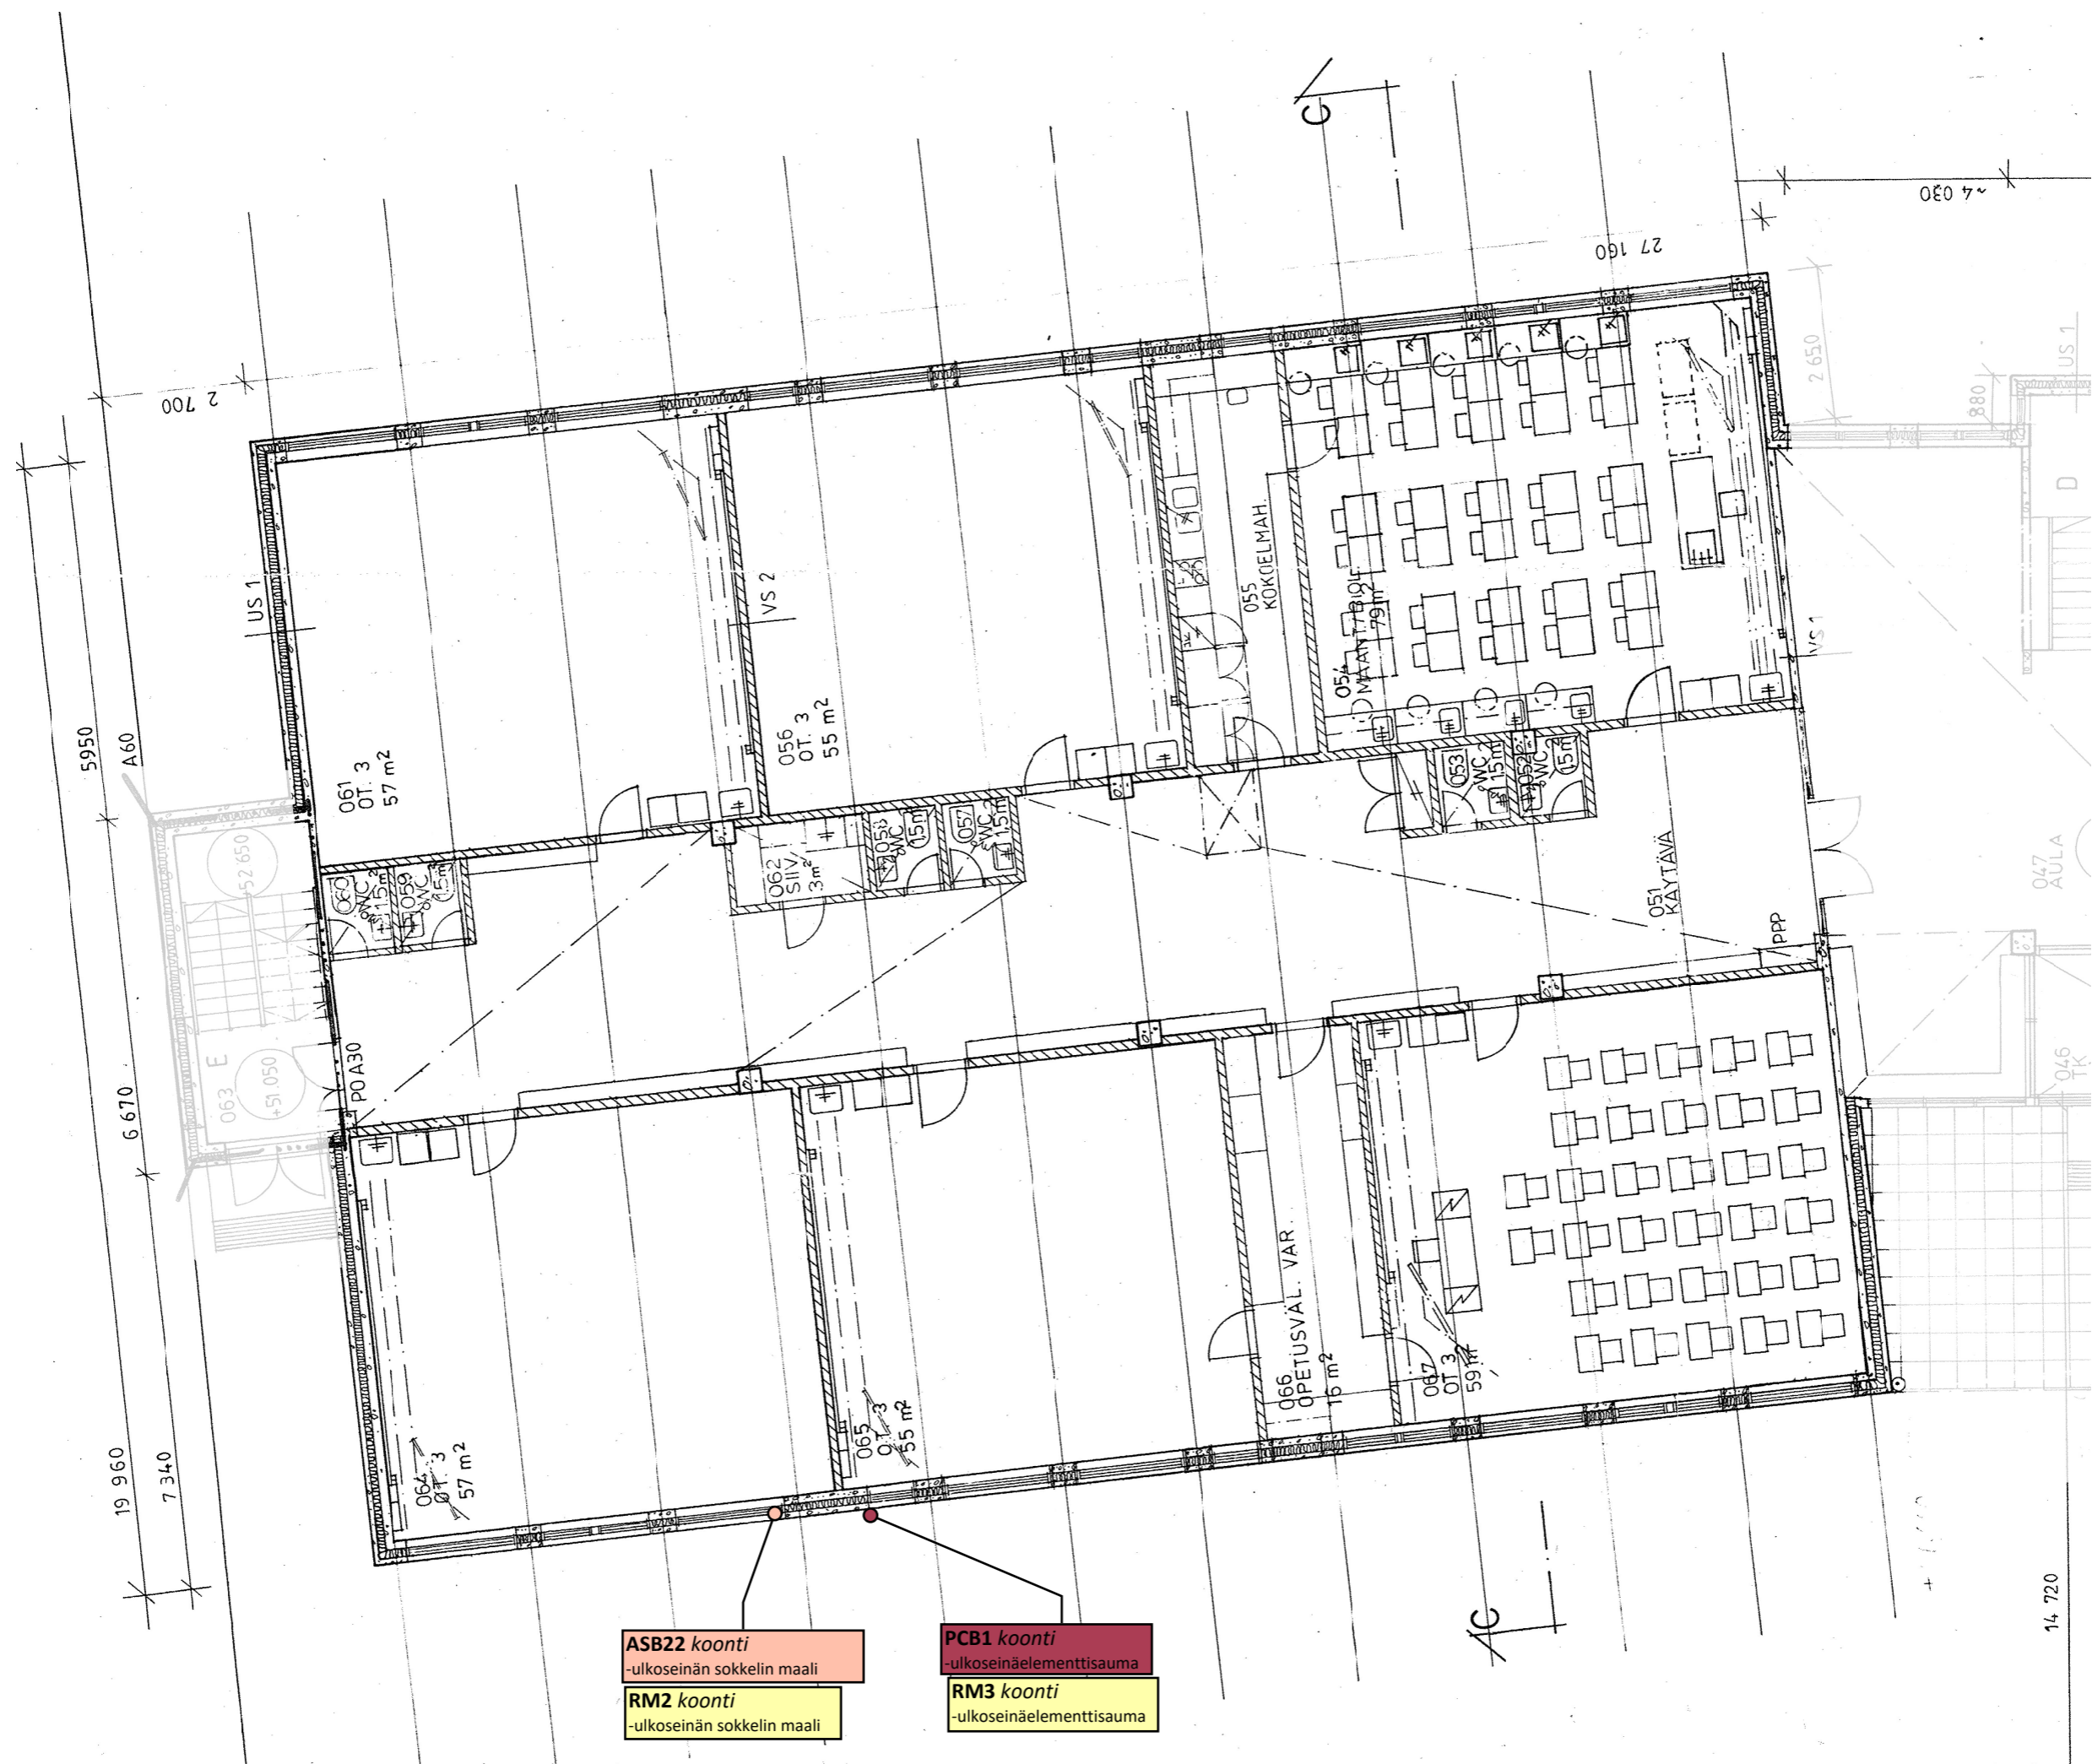
ASB22 koonti
-ulkoseinän sokkelin maali

RM2 koonti
-ulkoseinän sokkelin maali

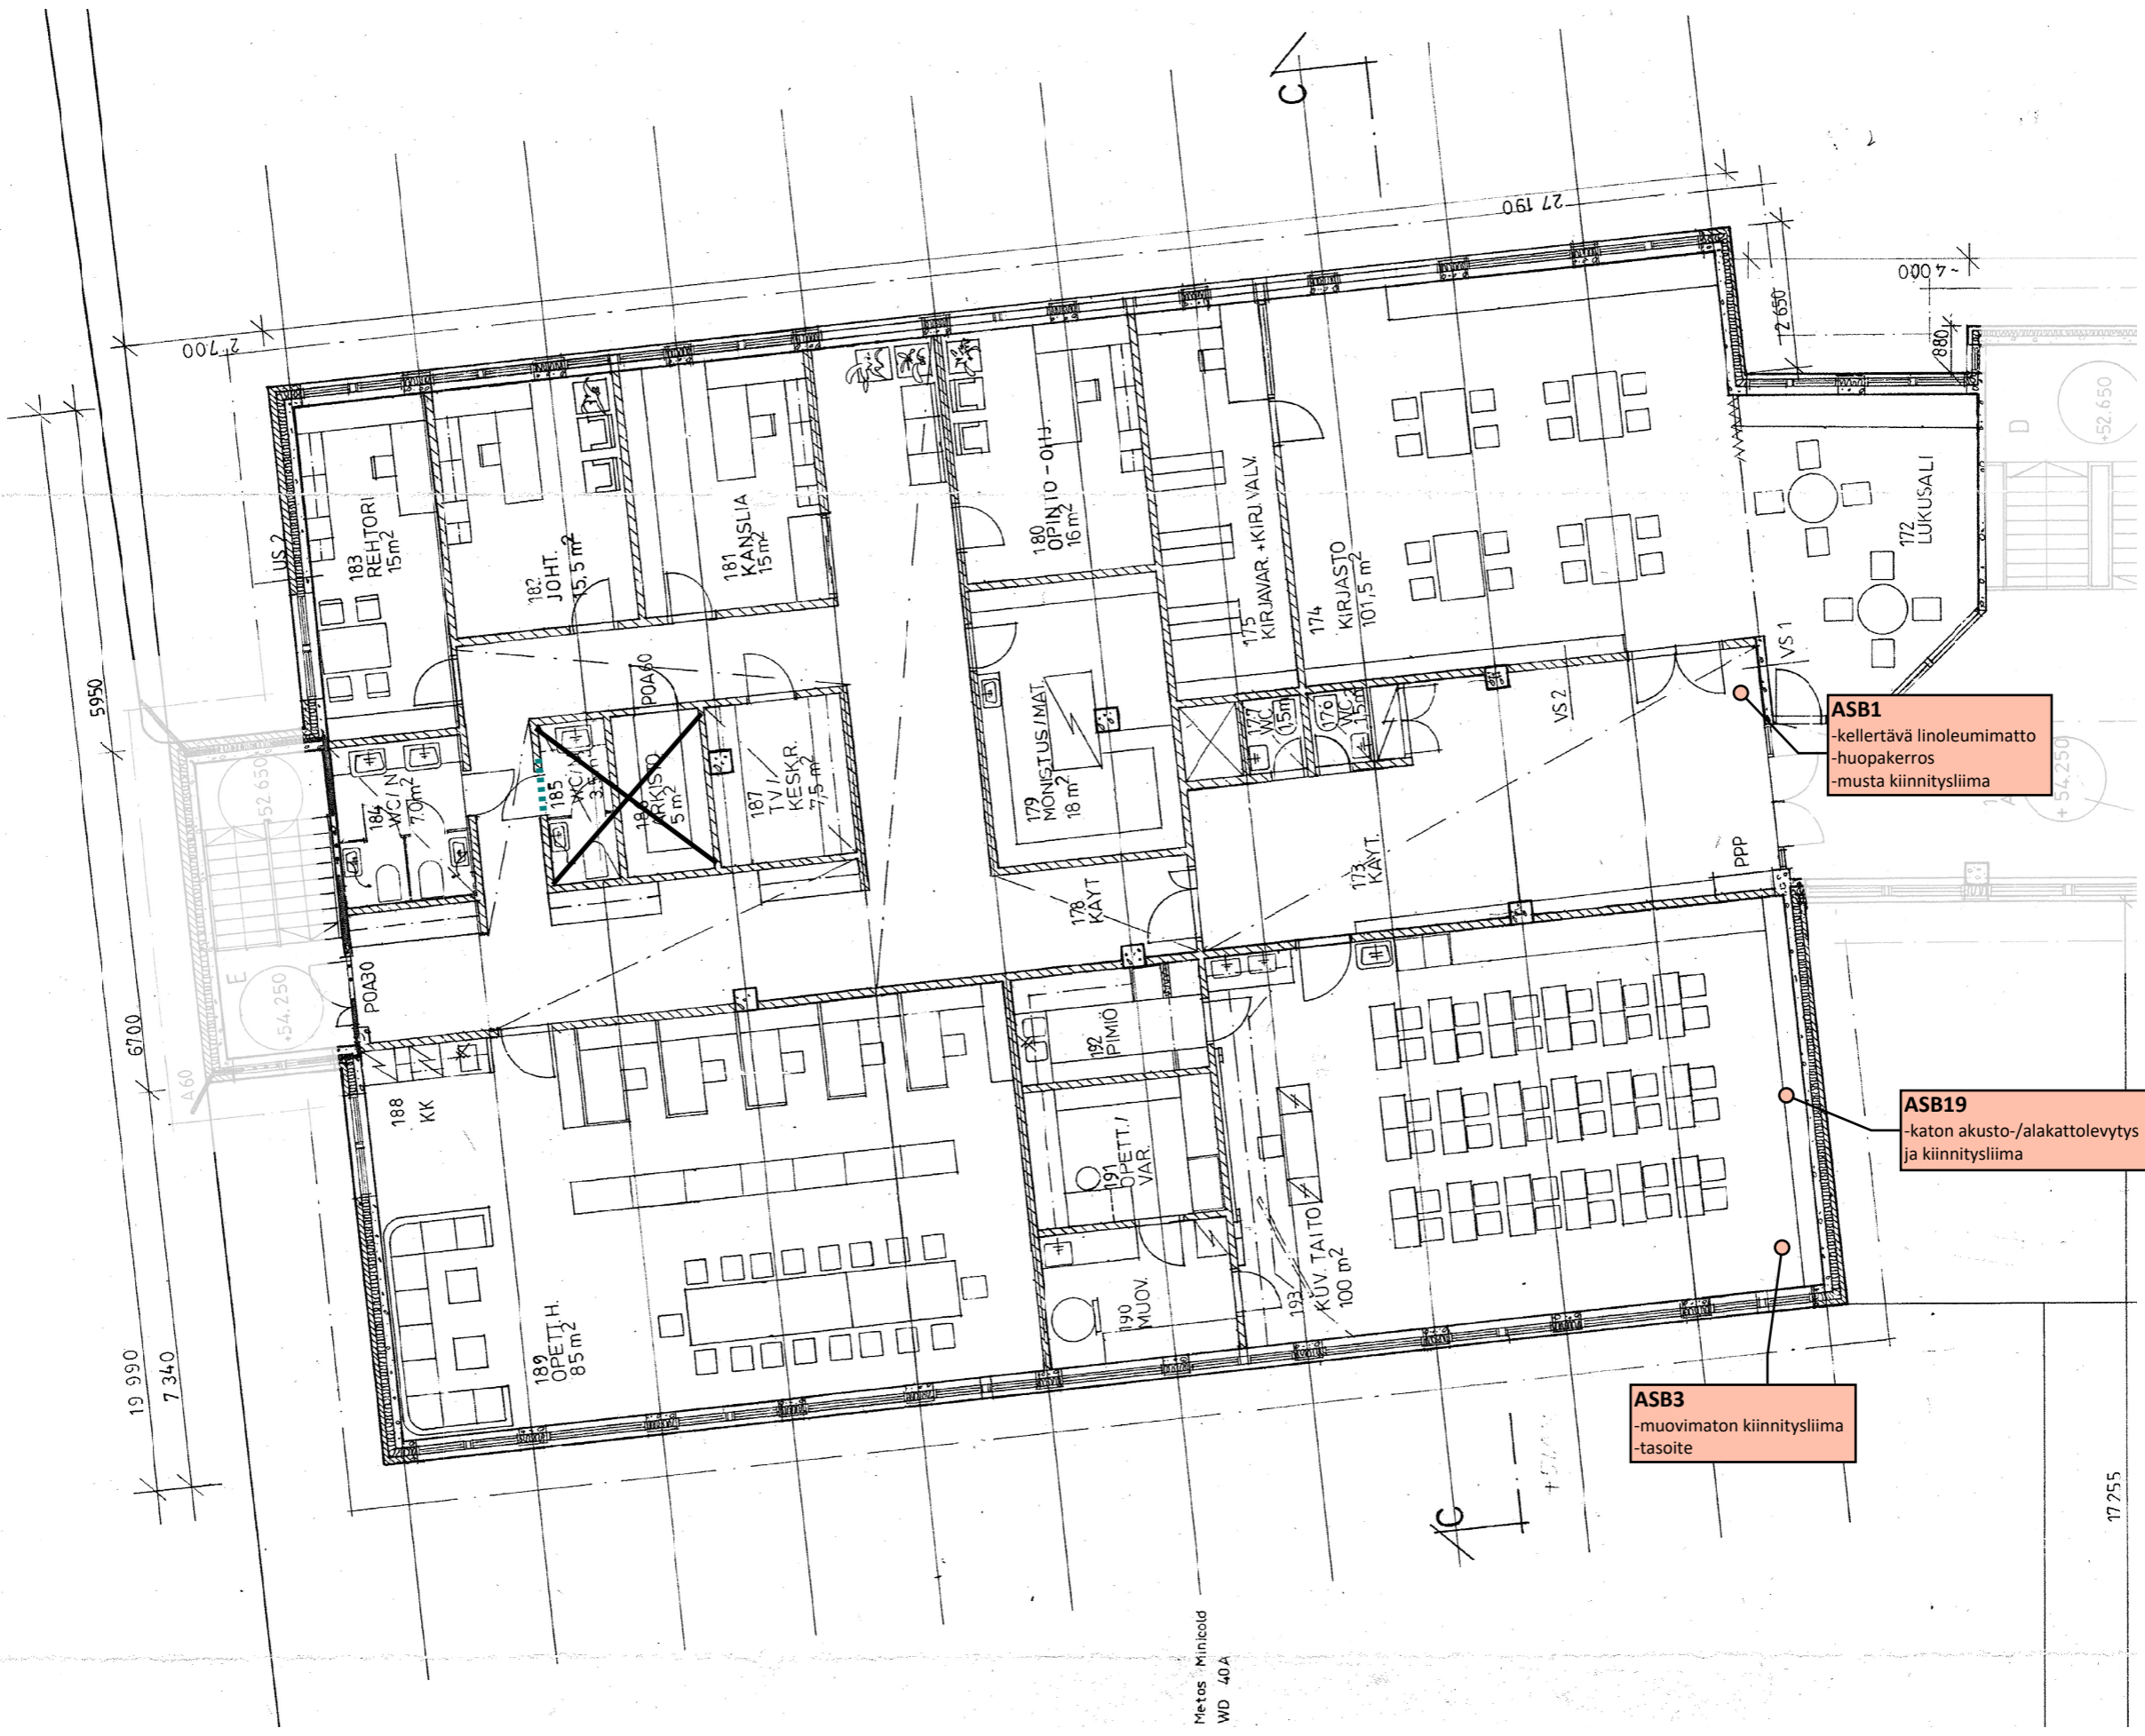
ASB1
 -kellertävä linoleumimatto
 -huopakeros
 -musta kiinnitysliima

ASB19
 -katon akusto-/alakattolevytys
 ja kiinnitysliima
